**BOIENG 737 MAX: UMA BREVE ANÁLISE SOBRE
OS ACIDENTES OCORRIDOS**

JOÃO PEDRO SILVA MULLER DE OLIVEIRA

Trabalho de Graduação apresentado para obtenção do Certificado de Graduação do curso de Engenharia Aeronáutica do Departamento de Engenharia Mecânica da Universidade de Taubaté.

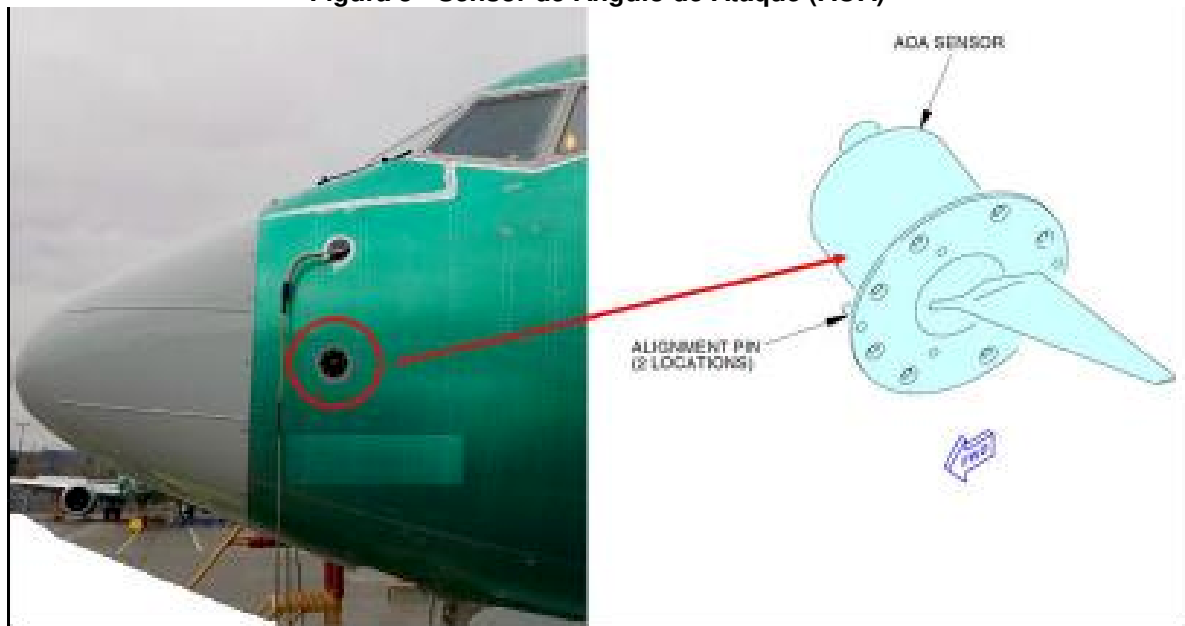
Figura 3 - Sensor de Ângulo de Ataque (AOA)

Segundo o que consta no relatório, os acontecimentos que antecederam o voo acidental seguem, em 26 de outubro de 2018, ocorreu indicações de alerta nos parâmetros de velocidade altímetro na tela principal de voo do capitão em um voo de Tianjin, na China, para Manado, na Indonésia. Após a recorrência destes problemas, o sensor do ângulo de ataque (AOA) esquerdo foi substituído em Denpasar em 28 de outubro de 2018. O sensor esquerdo instalado tinha uma defasagem de 21° que não foi detectada durante o teste de instalação em Denpasar.

A errônea instalação do sensor resultou em diferentes indicações durante o voo de Denpasar para Jacarta, incluindo discordância nas velocidades indicadas (*IAS DISAGREE*), discordância nas altitudes indicadas (*ALT DISAGREE*), discordância nas pressões diferenciais (*FEEL DIFF PRESS*), ativações do Sistema de Aumento de Características de Manobra (MCAS) e a ativação do sistema de trepidação de manche (*STICK SHAKER*) da coluna de controle esquerdo durante todo o voo.

O Manual de Manutenção de Componentes (CMM) do fornecedor para o sensor de AOA foi revisado para incluir uma verificação final independente a fim de garantir que o reparo não tenha ficado com alguma tendência de leitura. Para garantir que os dois sensores de cada avião estejam funcionando adequadamente no retorno ao serviço, os operadores devem realizar testes de seus sistemas em cada avião antes de seu retorno ao serviço. Este teste utiliza um acessório para posicionar a palheta do sensor e verificar se a leitura fornecida por cada um é precisa. (FAA, p.21 2020)

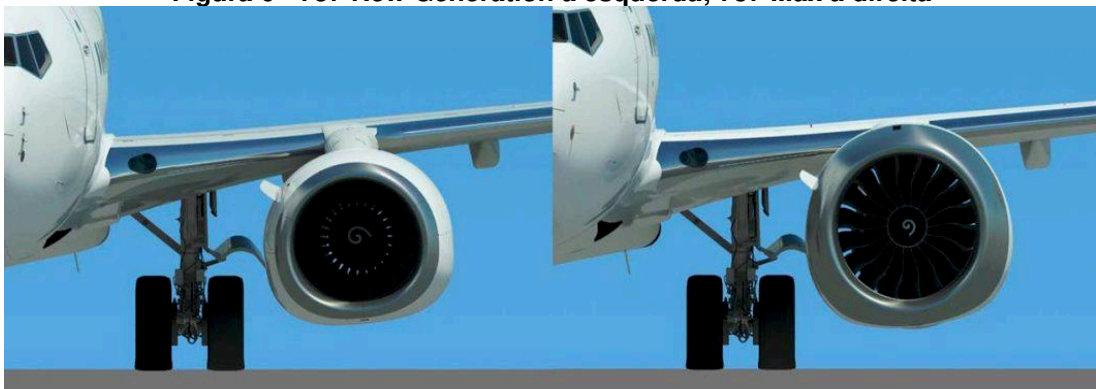
Figura 6 - 737 New Generation à esquerda; 737 Max à direita

Esse sistema é o *Maneuvering Characteristics Augmentation System* (MCAS). Há uma razão curiosa para ele ter sido instalado: os motores LEAP-1B. Eles são mais eficientes que os motores da linha 737 New Generation, mas também maiores. Para deixá-los praticamente na mesma altura em relação ao solo que na geração anterior, a Boeing colocou ambos em uma posição mais à frente e que ao mesmo tempo cobre parte da borda das asas. Veja o comparativo:

O problema é que esse posicionamento pode desestabilizar a aeronave mais facilmente. Tudo fica bem quando o avião opera em ângulos de ataque normais

(normalmente, entre 3º e 5º), mas pode haver problemas de estabilidade se a inclinação atingir um nível crítico (14º ou mais).

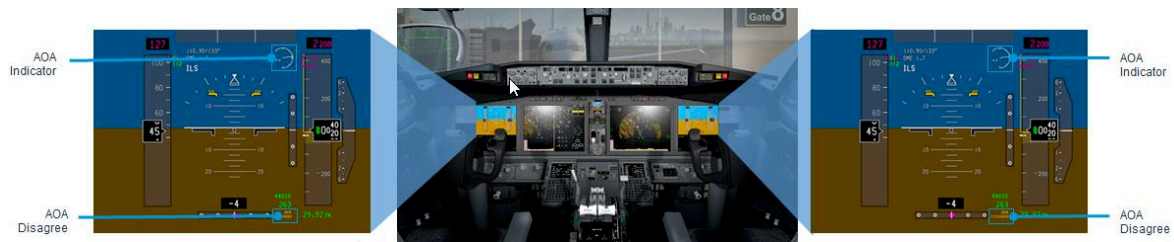
Figura 7 - Indicadores de AOA e AOA Disagree

A mensagem de *AOA DISAGREE* foi implementada pela primeira vez na série do Boeing 737 NG em 2006 a pedido de solicitações dos clientes. Desde então o alerta foi instalado em todas as aeronaves Boeing 737 NG recém-fabricadas e é disponível como modernização para aeronaves mais antigas. O alerta de *AOA DISAGREE* não foi considerado um recurso de segurança pela Boeing não sendo requisito para operar a aeronave com segurança. Velocidade, atitude, altitude, velocidade vertical, rumo e empuxo do motor são os principais parâmetros que as tripulações de voo usam para operar a aeronave com segurança em voo normal. *Stick shaker* e o indicador limite de inclinação são os principais recursos usados para a operação da aeronave em ângulos de ataque elevados. O alerta de *AOA DISAGREE* fornece apenas informações suplementares. O procedimento adotado para alertas de *AOA DISAGREE* avisa aos pilotos para uma possibilidade de erros de velocidade e altitude, mas o procedimento não inclui qualquer ação da tripulação de voo em resposta ao alerta de *AOA DISAGREE*.

Os requisitos para o alerta de *AOA DISAGREE* foram continuados do Boeing 737 NG para o Boeing 737-8 (MAX), entretanto, em 2017 vários meses após o início das entregas do novo modelo, o fabricante identificou que o software do sistema de exibição do MAX não implementava corretamente os requisitos de alerta. Tal como acontece com o NG, os requisitos do sistema de exibição exigiam a ativação do alerta como um recurso padrão em todas as aeronaves.

O software entregue à Boeing, no entanto, vinculou o alerta de *AOA DISAGREE* ao indicador de posição de AOA, que é um recurso opcional na nova série. Dessa forma, o software aciona o alerta somente se uma companhia aérea optasse pelo indicador de AOA. No momento do acidente, a Boeing informou que o indicador de AOA havia sido selecionado por aproximadamente 20% das companhias aéreas.

A Lion Air e a Ethiopian Airlines não selecionaram o recurso opcional do indicador de AOA no PFD de suas aeronaves 737-8. Como resultado, o alerta não apareceu nas aeronaves PK-LQP e ET-AVJ, embora tenham sido propício para as condições dos eventos. (FAA,2020)

A mensagem de alerta *AOA DISAGREE* no PFD não funcionava a menos que a opção do indicador de AOA tivesse sido escolhida pela companhia aérea. Esta mensagem de alerta deveria ser padrão em todos os aviões 737 MAX.

O fabricante então revisou a implementação da mensagem de alerta AOA DISAGREE atingindo assim a intenção do projeto original de ser padrão em todas as aeronaves da série. (FAA, p.21 2020)

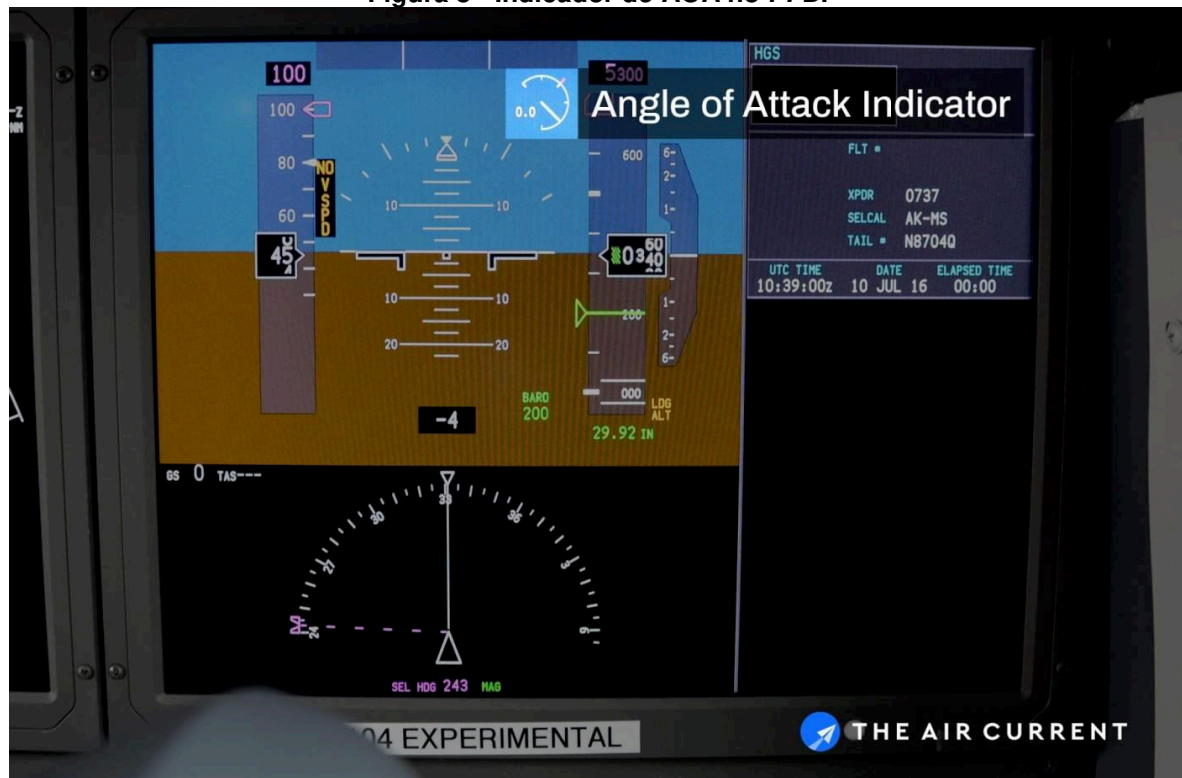
Figura 8 - Indicador de AOA no PFD.

O primeiro ponto foi o uso de sensores de um único Ângulo de Ataque (AOA), e os dados errôneos advindo de um único sensor ativando assim o MCAS e por sua vez causando compensações do estabilizador horizontal com o nariz para baixo.

Para isso o fabricante atualizou o software do computador do controle de voo (FCC) com o objetivo de eliminar a dependência do MCAS em um único sinal atrelado ao AOA, para que então seja usada ambas as entradas dos sensores e alterando as leis de controle de voo para proteger contra a ativação inadvertida do MCAS dada em função de um sensor cuja leitura foi errônea.

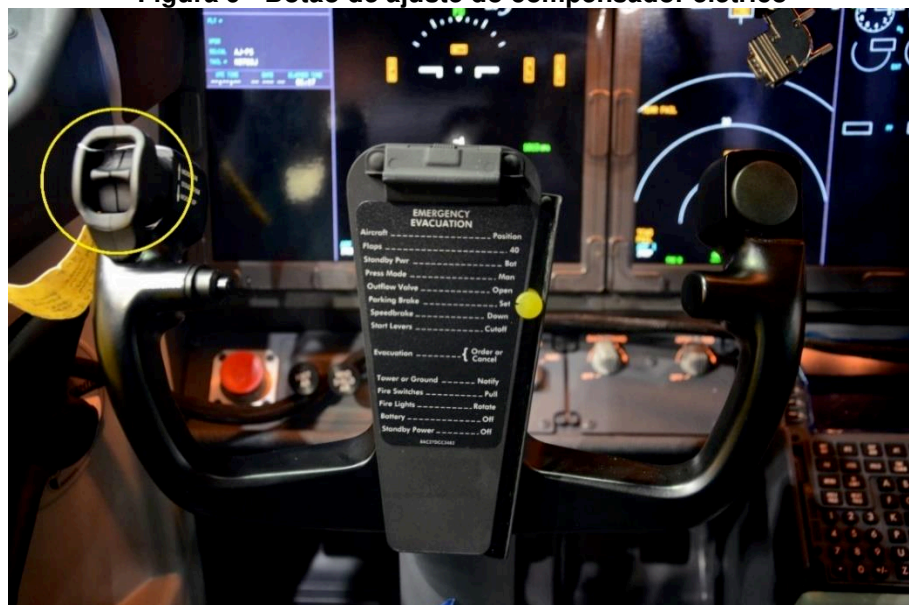
Figura 9 - Botão de ajuste do compensador elétrico

O *reset* do sistema MCAS resultava em seus comandos repetitivos, ou seja, quando havia valores discrepantes e errôneos do sensor de AOA, a lei de controle do MCAS interpretava que o momento em que o piloto liberava o interruptor do compensador elétrico do profundor, era quando o sistema necessitava de uma reinicialização.

Uma vez reiniciado, o sistema MCAS emitia outro comando de compensação do estabilizador do nariz para baixo do avião após cinco segundos. Este cenário se repetia cada vez que o MCAS dava um comando e o piloto outro comando de compensação elétrica de qualquer duração e liberava o interruptor de compensação, entrando em um constante conflito direto com a lógica do sistema.

Sendo assim a Boeing alterou as leis de controle de voo para garantir que o MCAS não comande movimentos repetidos do estabilizador horizontal. As leis revisadas de controle de voo agora permitem apenas uma ativação do MCAS por evento detectado de alto valores de AOA. Qualquer ativação subsequente do MCAS só seria possível após o avião retornar ao estado de baixos AOA. (FAA, p.20 2020)

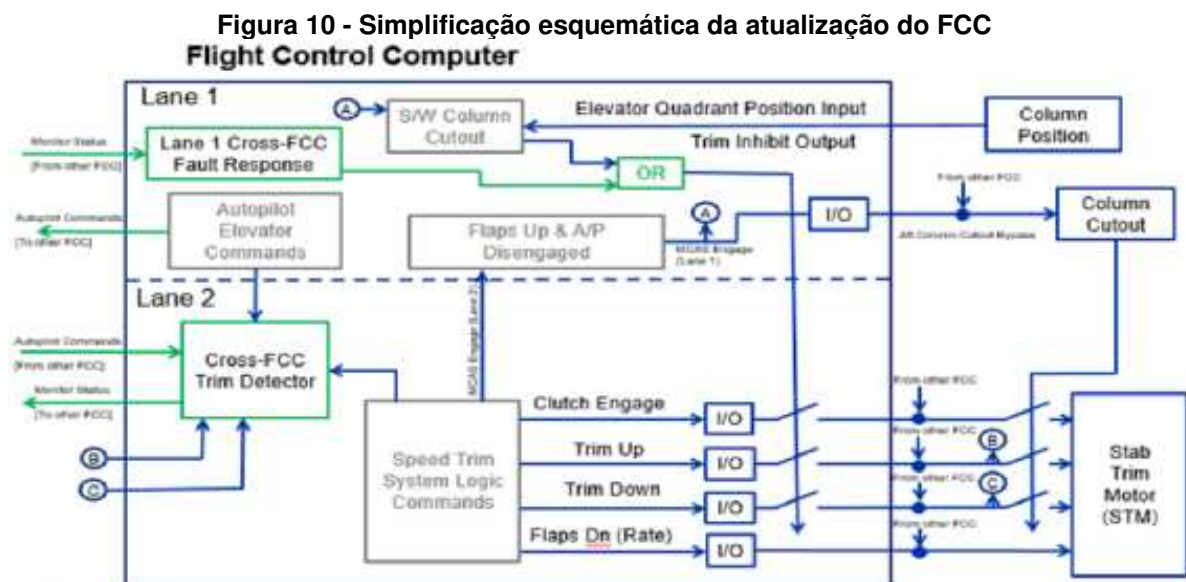
Uma abrangente revisão da análise do sistema integrado de segurança (SSA) do MCAS pela Boeing e a autoridade aeronáutica americana, o FAA, identificou uma condição de falha remota e extremamente do FCC que requereu uma imediata intervenção do piloto para garantir a continuação segura do voo assim como seu pouso.

Sendo assim foi implementado um duplo processo no cruzamento de informação entre o FCC e sistema de compensador elétrico que pode detectar e desligar com eficácia comandos errôneos do estabilizador dos FCCs. Isso garante com que a segurança contínua do voo para esse tipo de falha não dependa do tempo de reação do piloto. (FAA, p.21 2020)
