Avaliação da deformação/desgaste, estabilidade do parafuso e do desajuste vertical (GAP) decorrentes do contato titânio/zircônia na interface pilar/implante de implantes de conexões internas e externas sob ciclagem mecânica.

Tese apresentada para obtenção do título de Doutor pelo Programa de Pós-graduação em Odontologia do Departamento de Odontologia da Universidade de Taubaté.
Orientadora: Prof^a. Dr^a: Laís Regiane da Silva Concílio

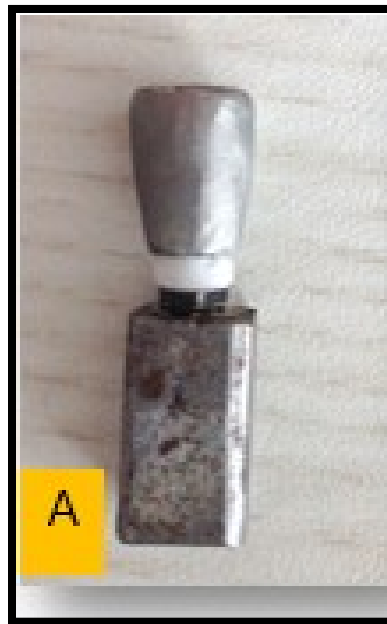
Figura 1A - Nicho para fixação do implante (escala 3:1)

Para as avaliações microscópicas eletrônicas iniciais, foi necessário desenvolver um suporte (Figura 1) para acomodação dos implantes, de forma que cada grupo inteiro de amostras (n=06) pudesse ser inserido no porta amostras do microscópio eletrônico de varredura, de uma única vez. Esse suporte foi desenvolvido em duas partes: o nicho, onde os implantes foram acomodados e incluídos em resina epóxi e a base onde os nichos foram acoplados para análise microscópica eletrônica inicial (Figuras 1A e 1B). Os implantes foram então, inicialmente fixados, nos nichos do suporte por resina epóxi [NEMA G10- Rod mmx Piedmont Plass – São Carlos – São Paulo – Brasil] por meio de uma haste vertical de um delineador (Bioart – São Carlos/SP- Brasil). Esta inclusão, utilizando o delineador, garantiu a padronização das amostras, bem como o paralelismo dos componentes.

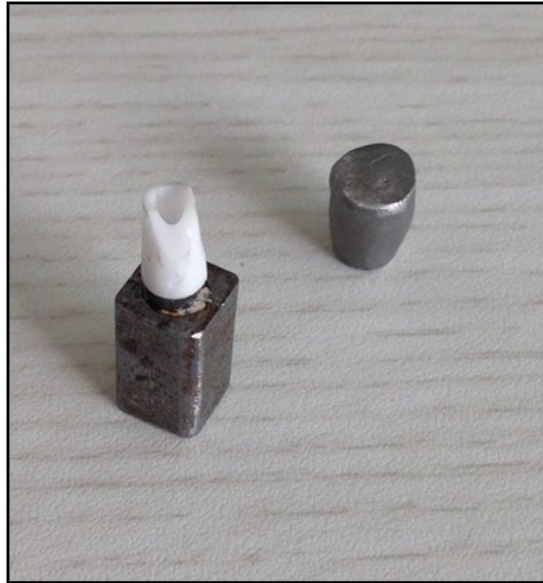
Figura 3 - Intermediário de zircônia e porção coronária cimentada

Para a padronização da altura dos pilares protéticos foram selecionados um análogo de implante (Neodent – Curitiba – PR – Brasil) para conexão interna e outro para conexão externa. Sobre cada um deles foi fixado um pilar UCLA pré-calcinável em titânio (Neodent – Curitiba – PR - Brasil). Esse pilar foi recortado com brocas transmetais numa altura padronizada de 10mm e angulação de trinta graus entre suas paredes (Stimmelmeyr et al., 2012; Matthias et al., 2014) para comportar a porção coronária cimentada (Figura 3). Sobre esse pilar foi encerada a porção coronária descrita no item abaixo (Diez et al., 2011; Hinckfuss et al., 2012).

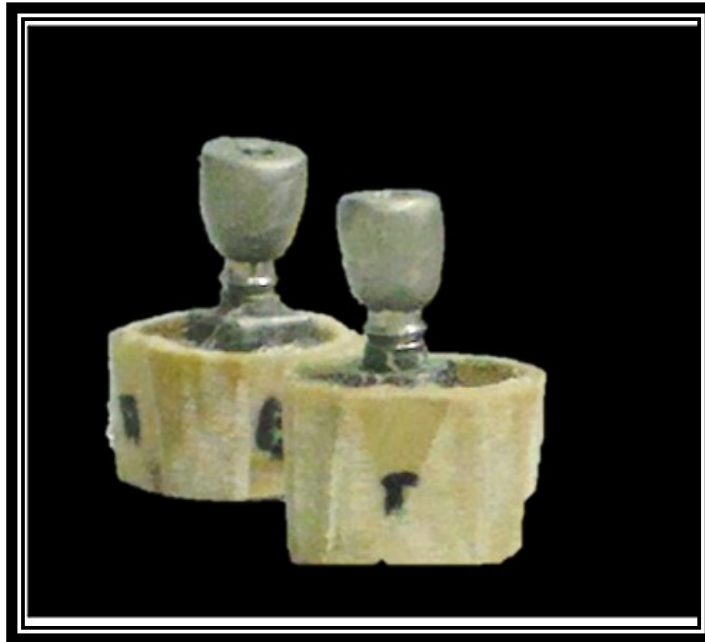
Figura 10 – Corpos de prova sob suporte de PVC prontos para ciclagem mecânica

sobre uma base, agora em PVC, para melhor acomodação destes corpos de prova na cicladora mecânica durante a fase de ciclagem (Figura 10).

Para isso utilizou-se um cano de PVC com 20mm de diâmetro (Tigre, São Paulo, Brasil), cortado, com o auxílio de um torno de precisão até a obtenção de 24 anéis com 19mm de comprimento cada conforme Figura 10.

Em seguida, cada anel teve sua superfície aplainada em quatro faces (Figura 10) para possibilitar, após a ciclagem mecânica, a posterior fixação em morsa e aplicação do destorque do parafuso de fixação do pilar protético.

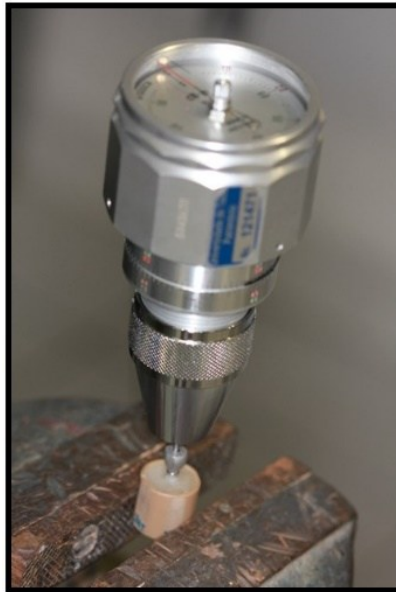
Figura 13 – Destorque dos parafusos de fixação pós ciclagem mecânica.

do pilar protético empregado no ítem 4.8. Ressalva-se que apenas o contra torque foi dado no sentido anti-horário ao aperto deste parafuso e os valores obtidos foram também armazenados em arquivo de PDF para posterior análise estatística como descritos na seção resultados (Figura 13).
