MICROINFILTRAÇÃO E CORROSÃO POR *Streptococcus mutans* NA INTERFACE PILAR PROTÉTICO/IMPLANTE DENTÁRIO DE TITÂNIO

Dissertação apresentada para obtenção do
Título de Mestre pelo Programa de Pós-
Graduação em Odontologia do Departamento
de Odontologia da Universidade de Taubaté.
Área de Concentração: Prótese Dentária
Orientadora: Profa. Dra. Silvana Soléo Ferreira
dos Santos
Co-orientadora: Profa. Dra. Ana Paula Rosifini
Alves

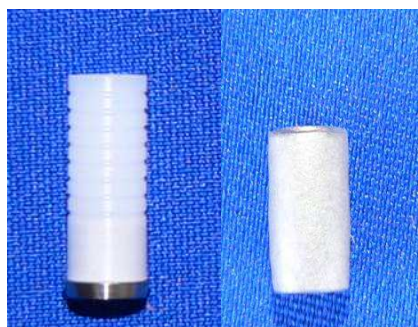
Figura 3 – Pilar UCLA com cinta pré-fabricada antes e depois da fundição

Em cada pilar UCLA com cinta pré-fabricada, foi sobrefundida uma infraestrutura com liga da mesma natureza da cinta, na forma original do pilar (Figura 3) e aplicada cerâmica. Antes da fundição, todos os pilares protéticos estudados foram reduzidos em altura, de forma que todos ficassem com altura padronizada em 8 mm.

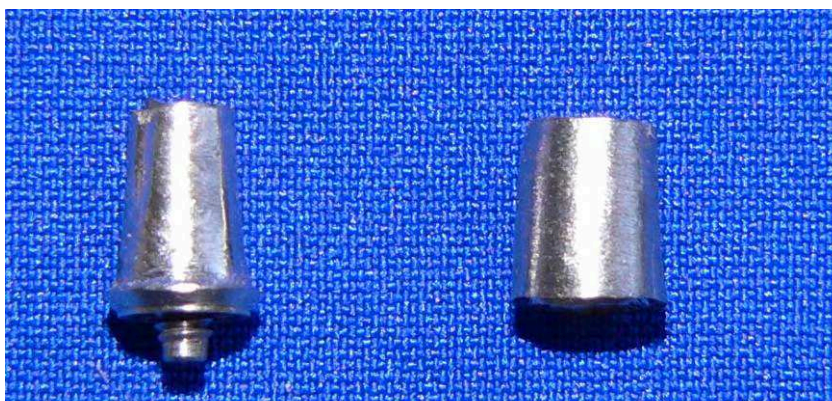
Figura 11 – Pilar personalizável usinado e supra-estrutura metálica fundida em tilite

Em seguida o padrão em resina acrílica foi submetido às fases laboratoriais de fundição de maneira similar aos outros procedimentos laboratoriais utilizados na pesquisa. Para a fundição foi utilizada liga de tilite (Talladium, Brasil) (Figura 11).

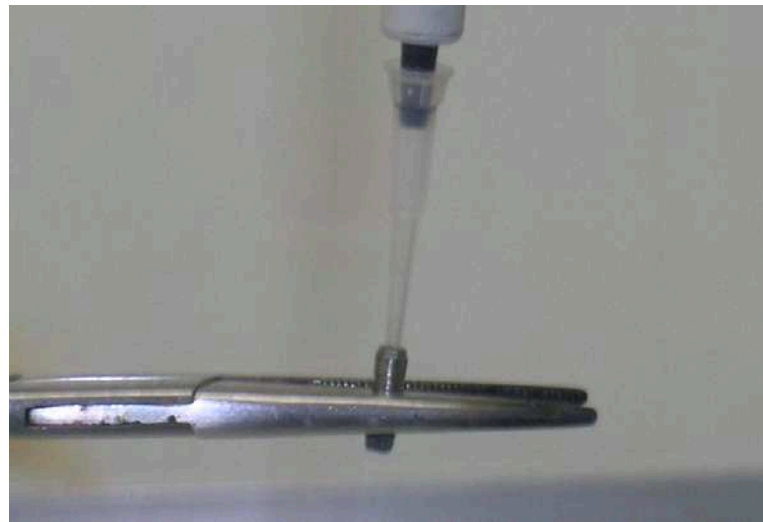
Figura 18 - Contaminação do interior do implante com micropipeta

Cada implante do grupo teste (n=30) foi desembalado e manipulado assepticamente em fluxo laminar (VECO, Campinas-SP, Brasil) por um único operador utilizando luva esterilizada. O corpo do implante foi fixado em pinça hemostática esterilizada (QUINELATO, São Paulo-SP, Brasil) e 1 µl de inóculo (1,6 x 10⁷ células de *S. mutans*) foi pipetado cuidadosamente no interior do implante (Figura 17). O inóculo foi inserido com micropipeta de volume variável entre 0,5 a 10 µl (DIGIPET, Alemanha), e ponta descartável esterilizada (Figura 18) por um segundo operador.

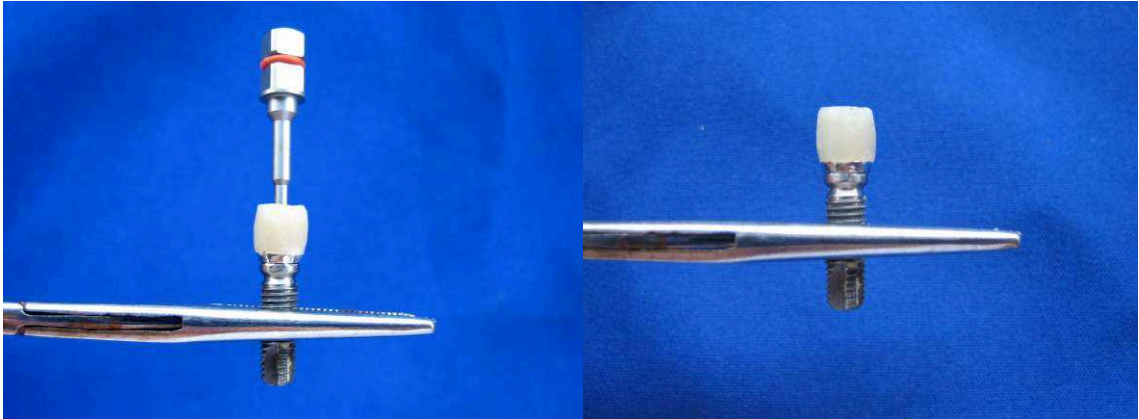
Figura 19 – (a) Coroa protética parafusada sobre o implante, (b) vista frontal do corpo-de-prova

A coroa protética, previamente esterilizada, foi desembalada assepticamente em fluxo laminar, aparafusada sobre o implante (Figura 19), recebendo torque de 32 N.cm, como recomendado pelo fabricante, com um torquímetro mecânico esterilizado (Neodent, Curitiba, PR - Brasil) (Figura 20).

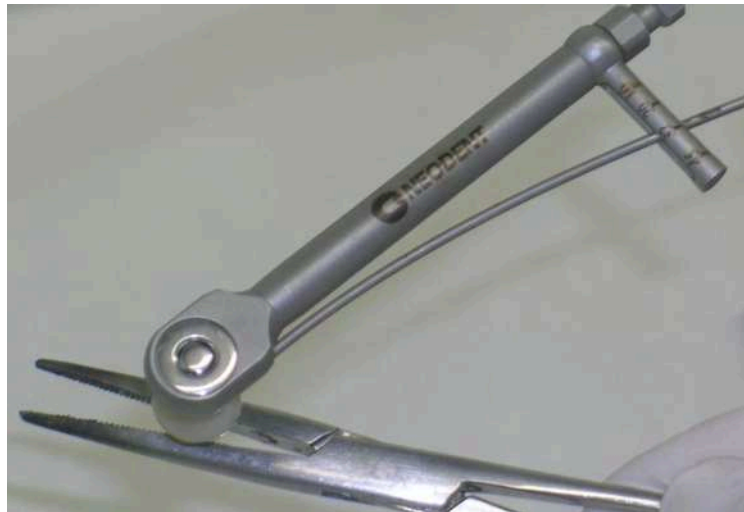
Figura 20 – Pilar protético recebendo torque de 32 N.cm

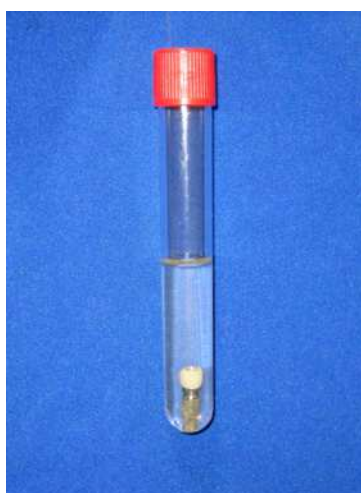
Figura 23 - Corpo-de-prova imerso em tubo de ensaio, contendo 5 ml de caldo tioglicolato esterilizado

Os corpos-de-prova (grupos teste e controle) foram imersos em tubo de ensaio com 5 mL de caldo tioglicolato esterilizado acrescido de 10% de sacarose (VETEC química fina, RJ, Brasil) e incubado a 37 °C por até 28 dias (Figura 23). Os tubos de ensaio contendo os corpos-de-prova foram mantidos em estufa Incubadora com 5% de CO₂ (FORMA SCIENTIFIC, Ohio, EUA).

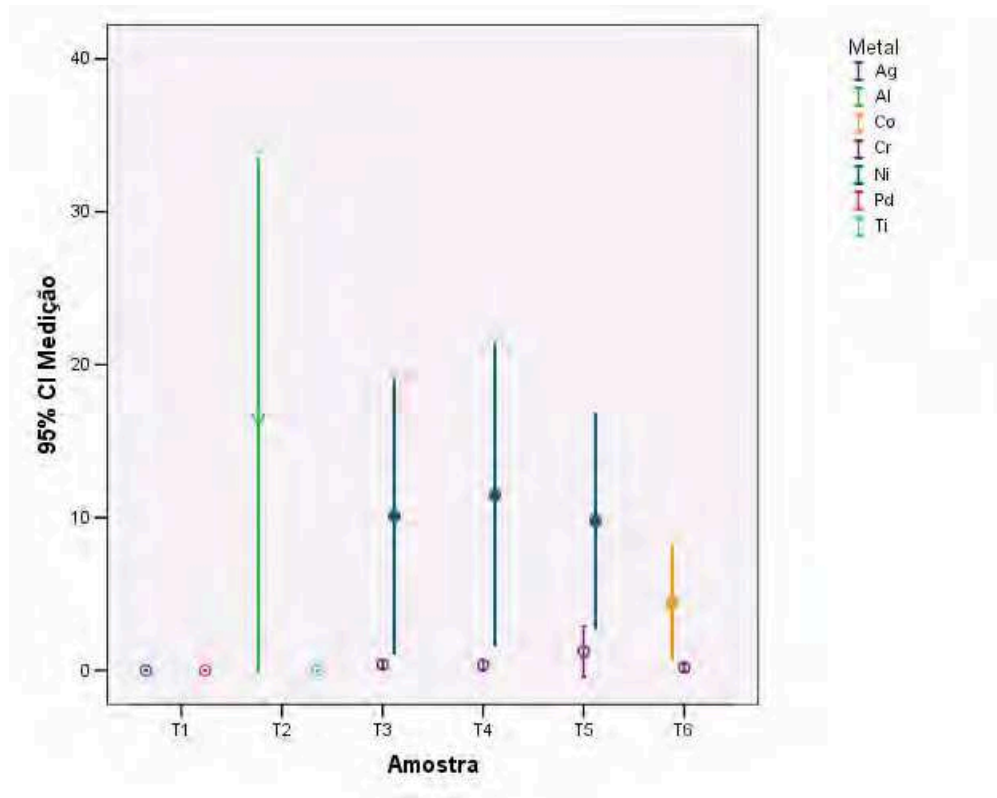
Figura 28 – Gráfico das médias e intervalos de confiança da quantidade de íons dentro de cada grupo teste

Quando considerada as médias e intervalos de confiança da quantidade de liberação de íons dentro de cada grupo teste (Figura 28), o grupo 1 (UCLA com cinta de Ag-Pd) não liberou íons. O grupo 6 (UCLA calcinável fundido em Co-Cr) apresentou menor liberação de íons que os grupos 2 (pilar personalizável de titânio), 3, 4 e 5 (Pilares confeccionados em Ni-Cr).
