**PILARES DE ZIRCÔNIA CONFECCIONADOS COM A
TECNOLOGIA CAD/CAM DE DIFERENTES SISTEMAS:
avaliação da superfície do hexágono do implante, da
interface implante/pilar e do destorque**

Tese de Doutorado apresentada para obtenção do título de Doutor pelo Programa de Pós-graduação em Odontologia, nível Doutorado, da Universidade de Taubaté.

Área de concentração: Prótese dentária

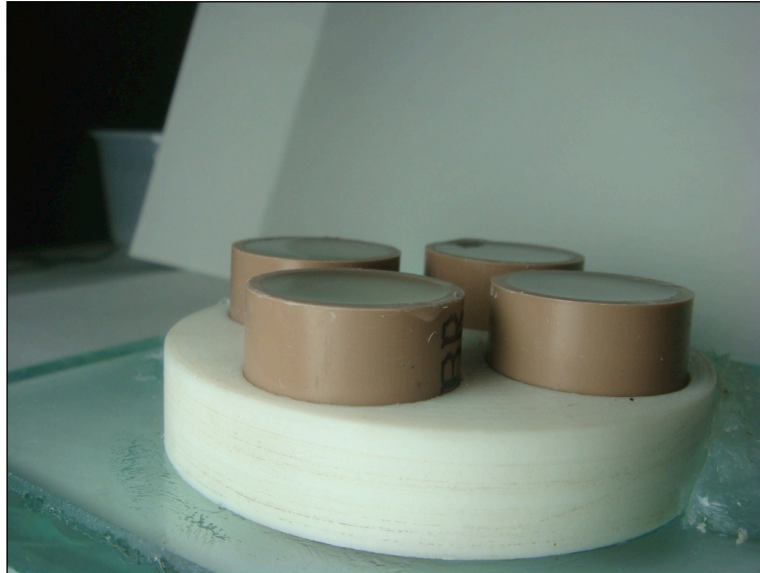
quimicamente ativada (Novapol Civit II, Serra, ES, Brasil), proporcionada e manipulada de acordo com as especificações do fabricante (Figura 4).

Figura 4 - Matrizes de PVC preenchidas com resina cristal

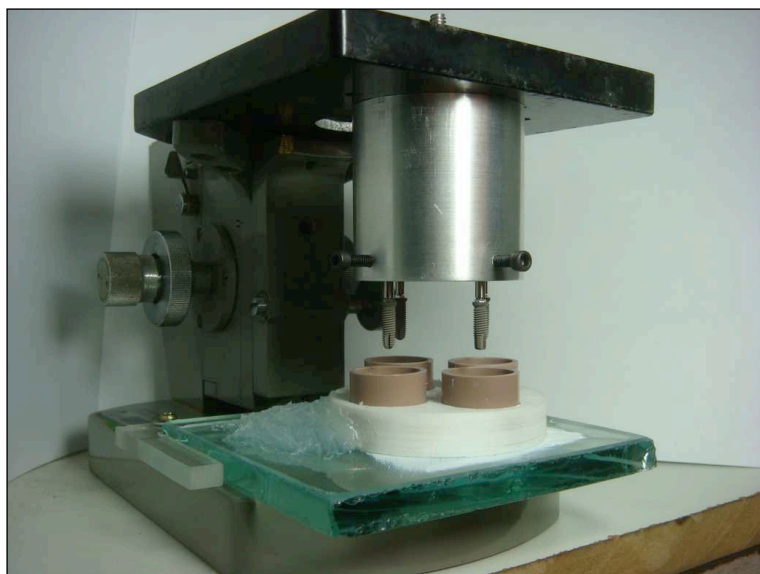
Após o preenchimento das matrizes, as mesmas foram levadas à base do microscópio e a haste vertical do mesmo foi abaixada permitindo a inserção dos implantes na resina, ficando exposto os 3mm superiores dos mesmos (Park et al., 2013) (Figuras 5 e 6).

Figura 5 - Inserção dos implantes na resina

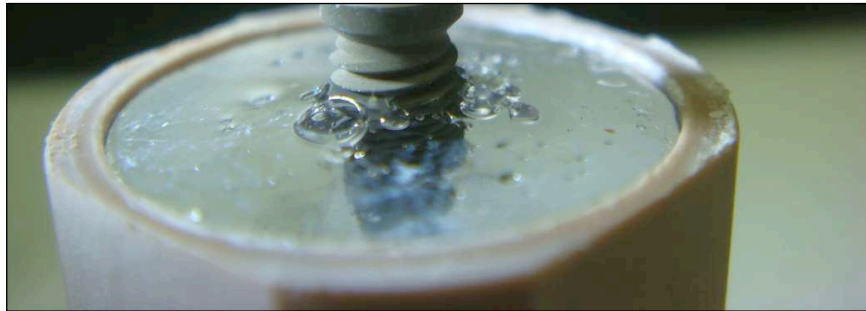
Figura 6 - Implante fixado na resina cristal

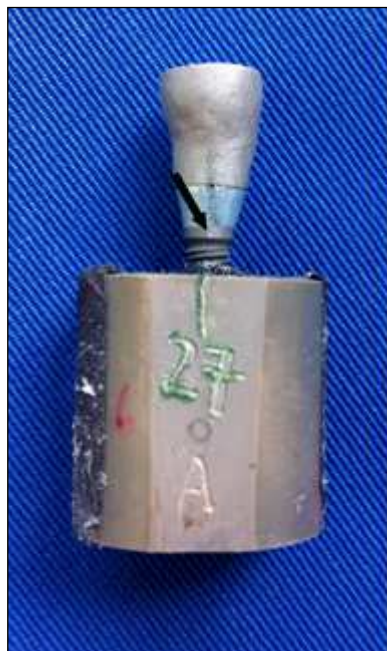
Nos implantes, com auxílio de uma broca esférica carbide número $\frac{1}{4}$ (Jet, São Paulo, SP, Brasil) montada em caneta de alta rotação (Kavo, Joinvile, SC, Brasil), foram marcados quatro pontos coincidentes com os desgastes realizados nas matrizes de PVC (conforme descrito no item 4.4) que foram identificados com as letras A, B, C e D (Diez et al., 2012). O ponto A foi marcado na face onde previamente havia sido identificado o número da amostra: A1, A2, A3..., e no sentido anti-horário foram marcados os pontos B, C e D (Figura 8).

Figura 8 - Identificação dos lados do implante

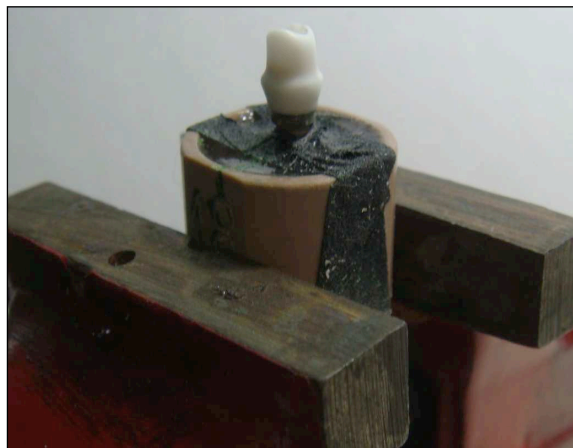
Para a aplicação do torque, os implantes incluídos em resina acrílica foram firmemente fixados em morsa de bancada para evitar risco de deslocamento (Kano, 2006) (Figura 15). Os pilares foram posicionados e os parafusos rosqueados com aperto manual.

Figura 15 - Implante/pilar fixados em morsa de bancada

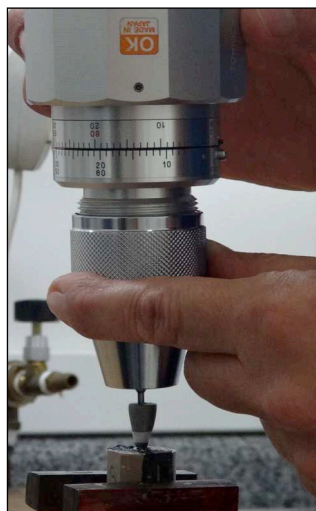
Agora, com auxílio de um torquímetro analógico (DynaTorq ITL, Dental, Irvine CA, USA) foi aplicado o torque recomendado pelo fabricante, 32,0(2)N.cm, (Figura 16). Dez minutos após, o mesmo valor de torque foi aplicado para compensar a perda de pré-carga (Siamos et al., 2002 ; Farina et al. 2014).

Figura 16 - Aplicação do torque

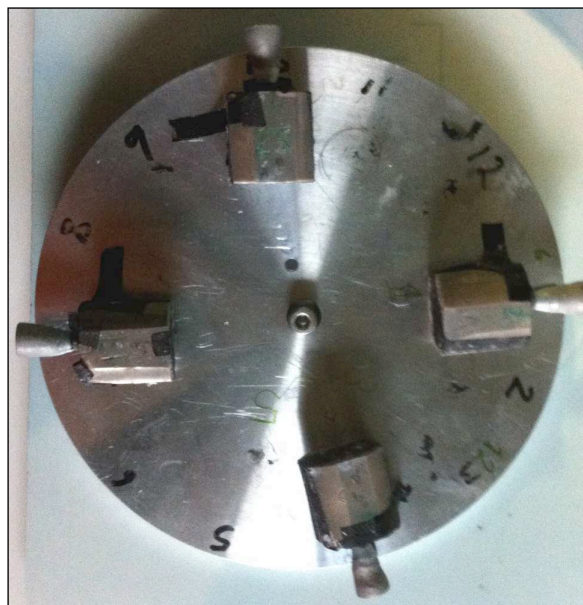
Para a tomada das imagens, quatro amostras a cada vez, foram posicionadas no porta-amostras do MEV com as respectivas faces A voltadas para cima (na direção do feixe) (Figura 18). Terminada a análise de cada amostra, o porta amostra era girado no sentido anti-horário e o mesmo procedimento repetido na amostra seguinte até que todas (4) fossem analisadas.

Figura 18 - Amostras posicionadas no porta-amostras do MEV

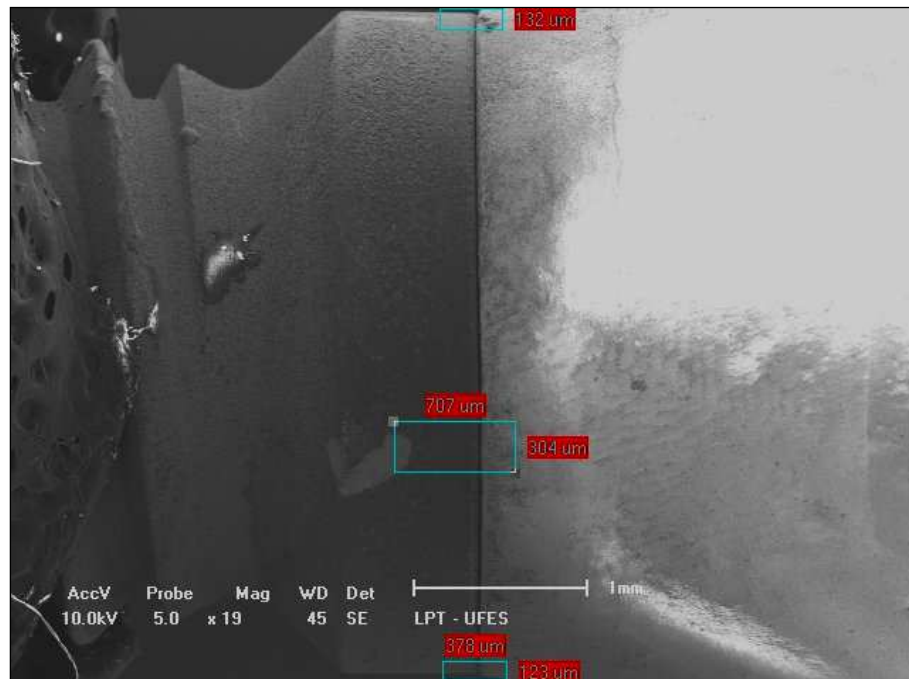
Para visão de toda a face da amostra, inicialmente foi realizada uma tomada com ampliação de 18 a vinte vezes. Nessa tomada, a marca realizada com a broca foi localizada e na sua extremidade, determinado o local onde seriam feitas as mensurações (Figura 19).

Figura 19 - Visão geral da amostra em MEV com aumento de 19x

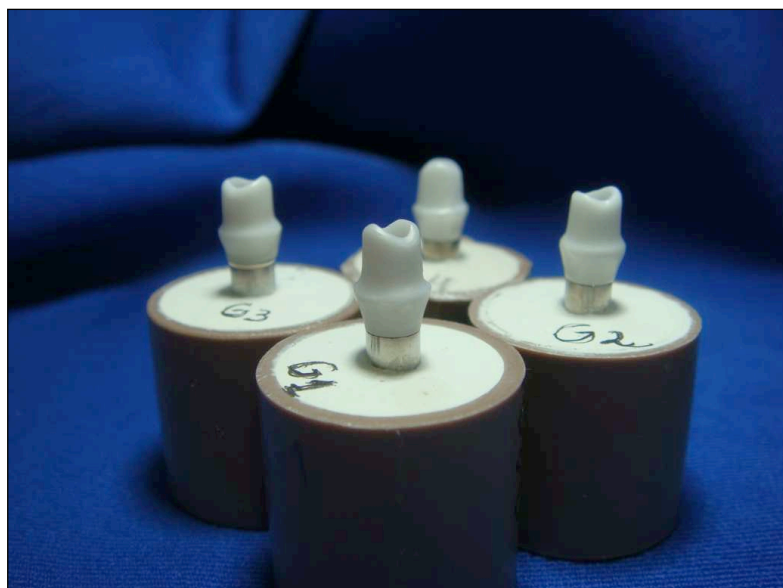
Após a obtenção dos pilares personalizados, um pilar de cada grupo (Neodent Zr e ZrTi, Zirkozahn e AmannGirrbach) foi fixado com chave manual a um análogo do implante, para confecção e padronização da parte coronária (Figura 26).

Figura 26 - Pilares de zircônia sobre os análogos

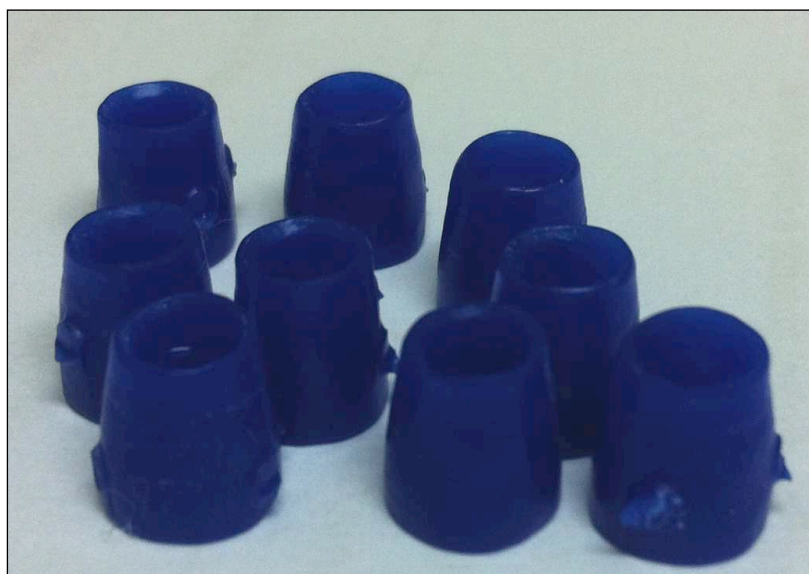
Em seguida, a coroa em cera e um pilar de cada grupo foram escaneados objetivando o registro da superfície sobre a qual a coroa iria se adaptar. Posteriormente, oito coroas para cada grupo foram fresadas em cera (Figura 28).

Figura 28 - Coroas em cera

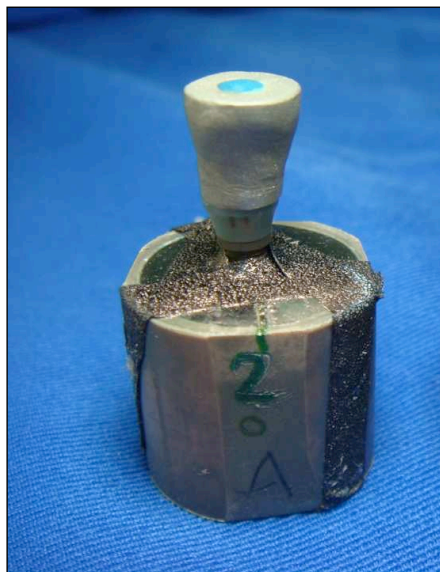
Desta forma, de acordo com o número total das amostras do estudo, 32 coroas foram incluídas e fundidas em Cromo-Cobalto (Cr-Co). Para permitir melhor avaliação da interface implante/pilar, a margem da coroa encerada foi assentada no término do preparo do pilar personalizado que manteve distância aproximada de 1,5mm da interface implante/pilar (Beuer et al., 2010; Diez et al., 2012) (Figura 29).

Figura 29 - Coroa Cr-Co em posição sobre o pilar

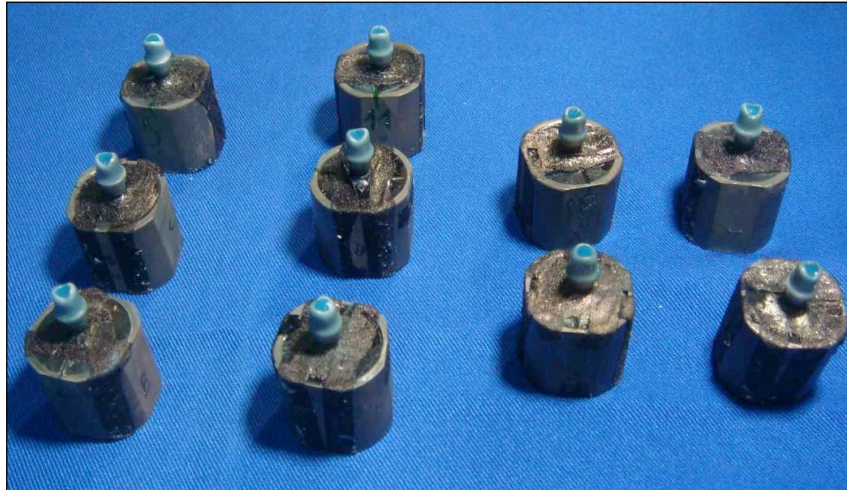
moldagem, com silicone de condensação fluida Speedex (Coltene Whaledent, Ohio, Estados Unidos) (Figura 30).

Figura 30 - Fechamento dos orifícios do pilar

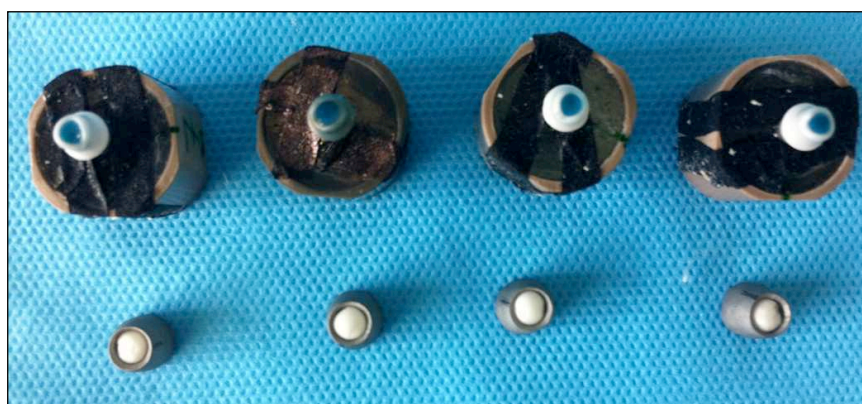
Posteriormente, no interior da coroa foi colocada uma bolinha de isopor e seu orifício também foi preenchido com o mesmo material, da mesma forma descrita para os pilares. A bolinha de isopor foi usada para que não ocorresse extravasamento do silicone para o interior da coroa, o que dificultaria o assentamento da mesma no momento da cimentação (Figura 31).

Figura 31 - Bolinha de isopor no interior da coroa

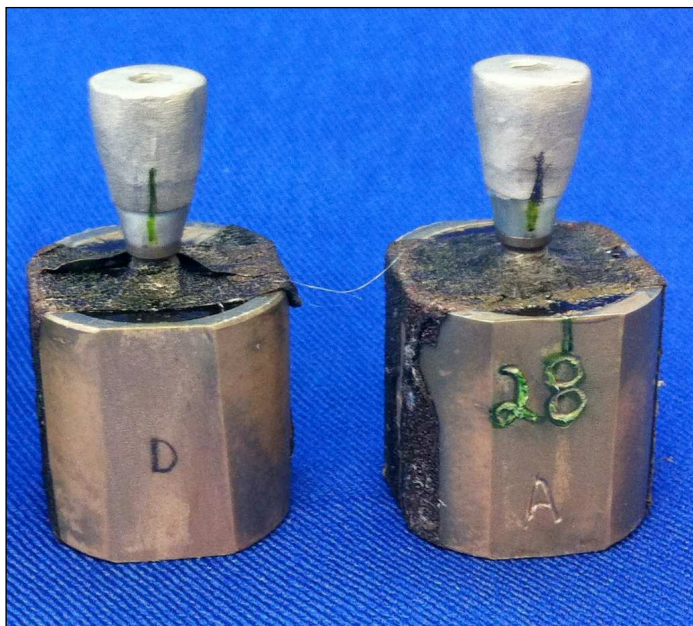
Após a polimerização do silicone, a bolinha de isopor foi removida e checada a adaptação da coroa no pilar. Em seguida, com as coroas assentadas no pilar, foram marcadas linhas de coincidência no conjunto pilar/coróa para facilitar o reposicionamento das coroas no momento da cimentação (Figura 32).

Figura 32 - Amostras com a linha de coincidência pilar/coróa

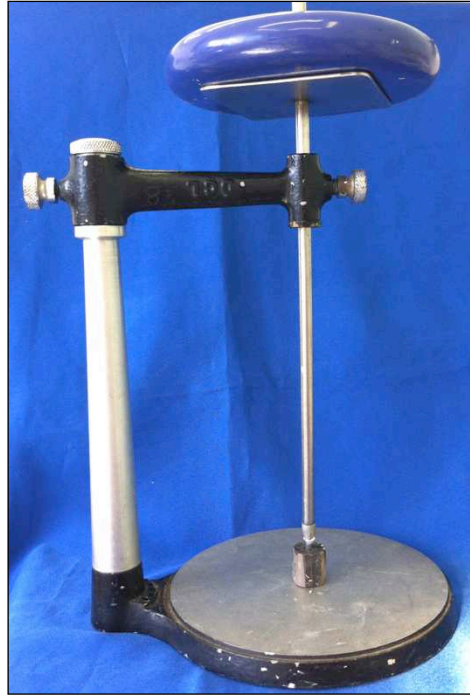
3,0kg, e pressão foi aplicada por três minutos (Figura 33). As coroas foram cimentadas individualmente.

Figura 33 - Dispositivo adaptado para aplicação de pressão sobre o conjunto implante/pilar

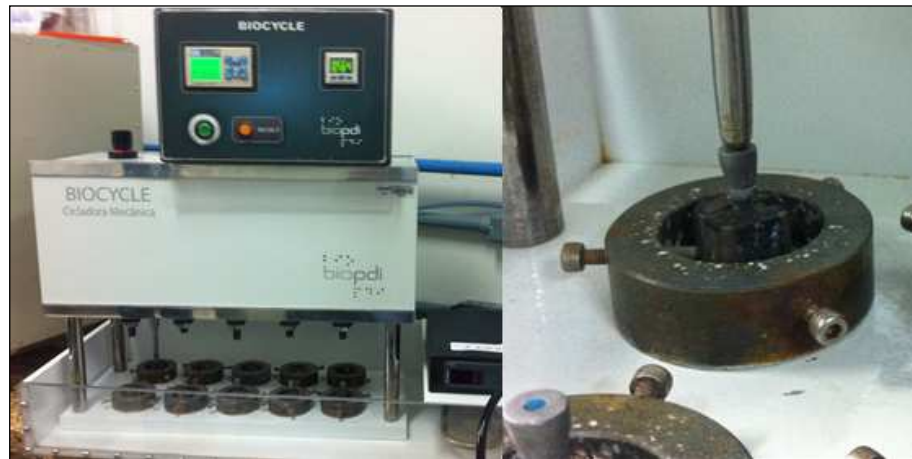
implante em função (Cibirka et al., 2001; Karl & Kelly 2009). Um contador acoplado à máquina controlou a quantidade de ciclos (Figura 34).

Figura 34 - Ensaio mecânico

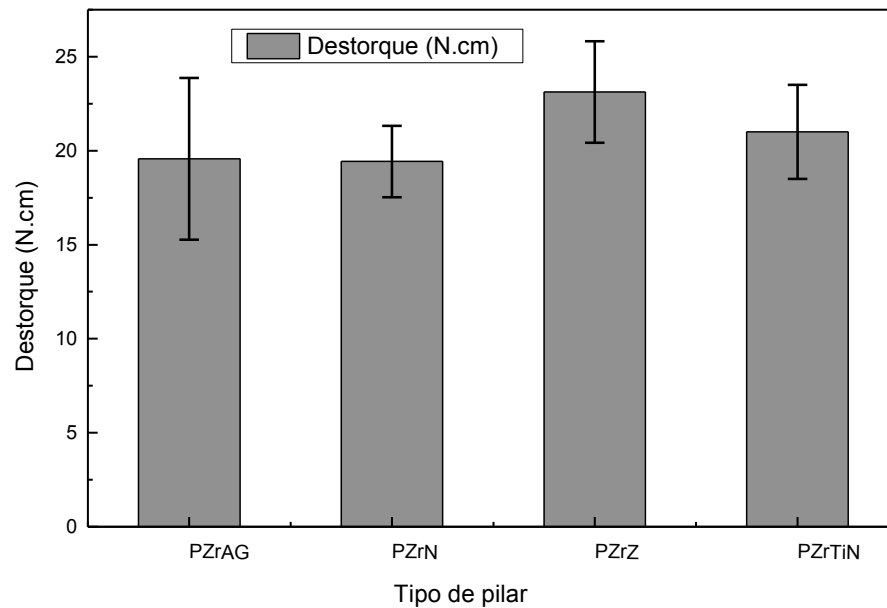
Os valores individuais de destorque podem ser observados no Anexo 2 (Tabela A2). Na figura 37 é possível visualizar o gráfico com os valores médios de destorque para os quatro grupos do estudo.

Figura 37 - Valores de destorque dos quatro grupos estudados

Da mesma forma que Barbosa et al. (2008), o valor do destorque foi calculado em porcentagem do valor do torque inicial (100%) e foi observada sua redução em todos os grupos após carga cíclica, corroborando os resultados de Diez et al. (2012), Siamos et al. (2002) e Park et al. (2014).
