**IMPACTOS SOCIOAMBIENTAIS NA PRAIA DE BEJA  
E ÁREAS ADJACENTES NO MUNICÍPIO DE  
ABAETETUBA - PA**

Dissertação apresentada para obtenção do Título de Mestre pelo Curso de Ciências Ambientais do Departamento de Ciências Agrárias da Universidade de Taubaté.

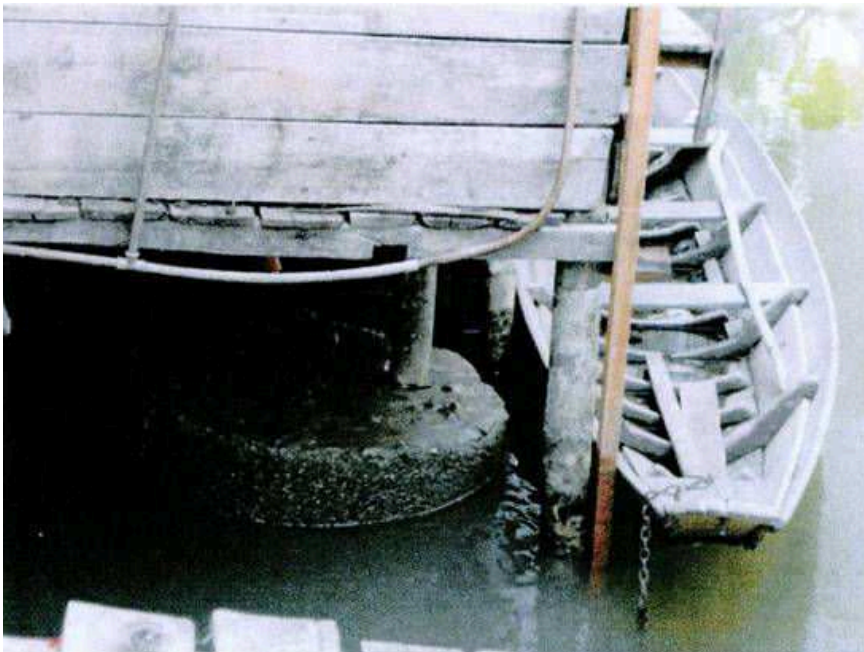
Os sistemas de esgotamento sanitário são alternativos, localizados e bastante deficientes. A maioria das casas destina seus efluentes diretos no igarapé da Maria Coroa, as águas servidas também têm como destino final o igarapé. Existem algumas fossas de concreto submersas no igarapé (Figura 10), que representam uma grande ameaça a qualidade da água. A destinação inadequada dos efluentes na praia de Beja é uma grande ameaça à saúde pública da população local e flutuante.

Figura 10 – Fossa séptica submersa no Igarapé da Maria Coroa  
Fonte: B. E. Silva, 2008

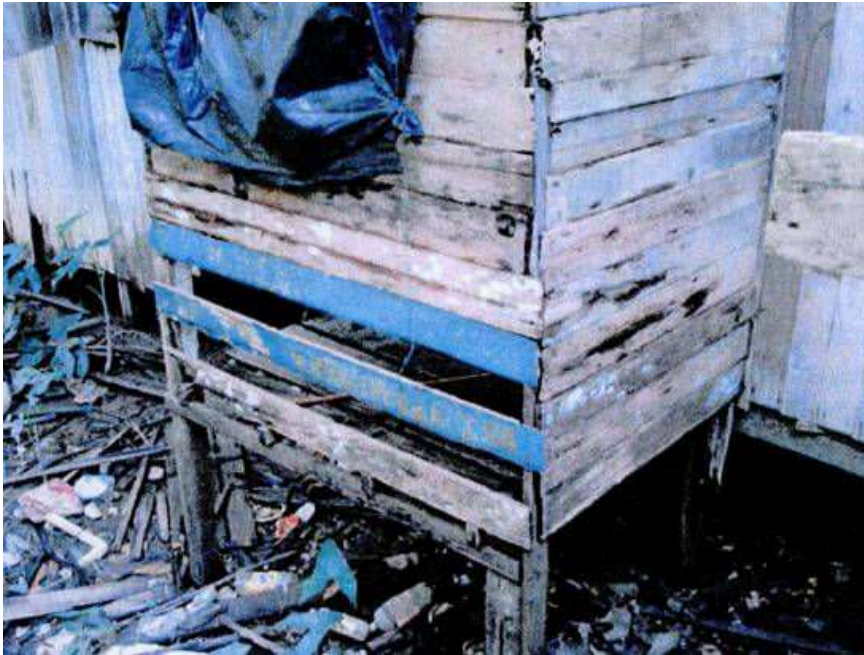
Através de visitas em vários destes locais, constatou-se que a maioria não dispõe de sistemas adequados de disposição de efluentes, sendo o igarapé o destino mais comum dos efluentes gerados nestes locais. Nesses locais é possível observar que o grande volume de resíduos sólidos encontrados às margens do corpo hídrico, também tenham o mesmo destino final (Figura 11).

Figura 11 – Banheiro de bar localizado às margens do igarapé  
Fonte: F. M. CRUZ, 2008

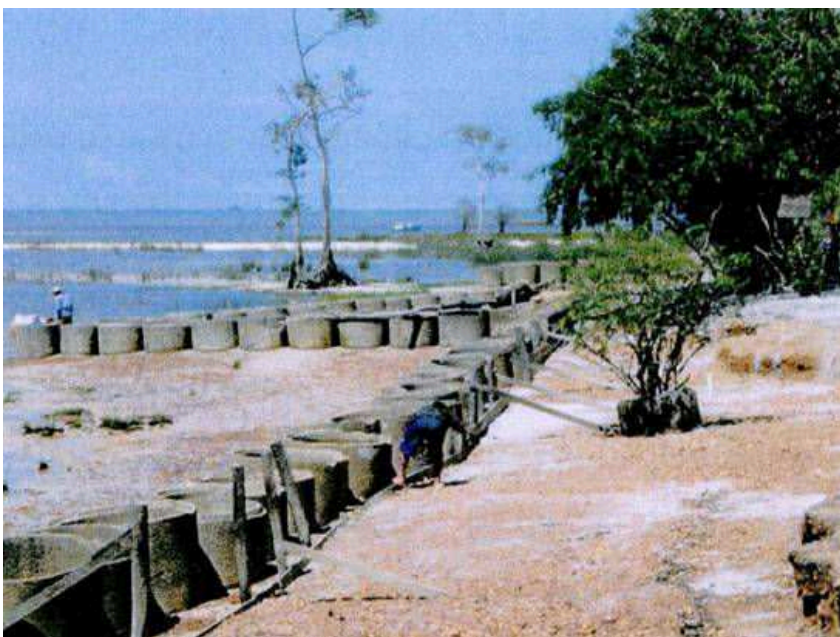
Por outro lado, a Secretaria de Obras do município de Abaetetuba distribuiu em julho de 2007 ao longo da orla de Beja, manilhas de concreto com diâmetro de aproximadamente 1,40 m, preenchidas com areia, para contenção da erosão, compactando o aterro arenoso na região localizada entre as edificações e a linha de manilhas. Tal ação mitigadora, cuja previsão de retirada das referidas peças ocorrerá assim que for concluída a obra da orla, provocou posteriormente a poluição do rio devido à ação erosiva das águas que transportaram os sedimentos do aterro por entre os espaços das manilhas (Figura 24).

Figura 24 – Manilhas de concreto e sedimentos de aterro ao longo da orla  
Fonte: M. C. BEVILAQUA, 2008

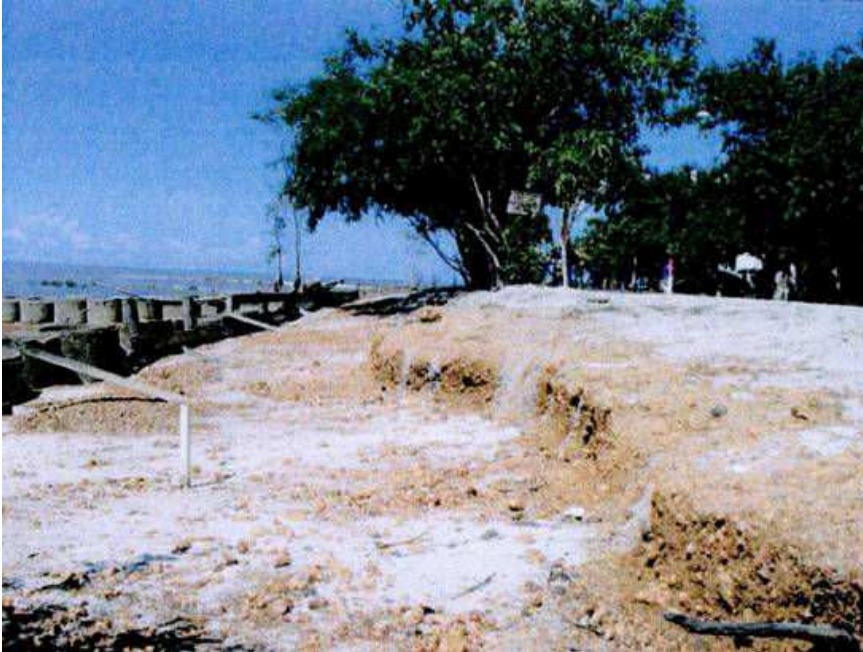
Em quase toda a extensão da faixa de areia que se estende da via principal de acesso à praia até a desembocadura do igarapé da Maria Coroa, localizado do lado esquerdo da praia (coordenadas  $01^{\circ}37'09,0''$  S e  $48^{\circ}48'44,8''$  W), é bastante notório o processo de erosão e transporte de sedimentos da mesma, ocasionado pelo avanço das marés à praia. Pode-se constatar que em algumas áreas tal processo encontra-se tão pronunciado que chega a comprometer a existência e a continuidade da praia, haja vista, que praticamente toda a areia natural que havia anteriormente no local foi removida pelas marés (Figura 25), deixando em seu lugar apenas materiais lateríticos.

Figura 25 – Avanço da erosão sobre a praia de Beja  
Fonte: F. M. CRUZ, 2008

Como medida emergencial e paliativa, a prefeitura municipal instalou uma espécie de dique de contenção, que é constituído de tubos de concreto distribuídos em linha paralela à praia na tentativa de atenuar o efeito das marés. No entanto, o processo reduziu sua intensidade, mas ainda continua atuante.

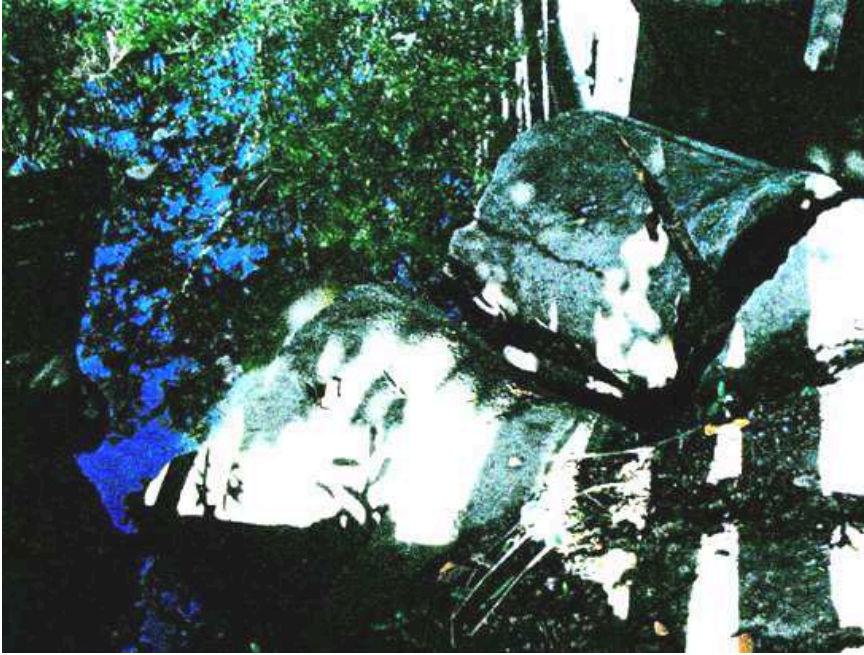
Uma possível explicação para este processo pode estar associada ao barramento hidráulico parcial do igarapé da Maria Coroa devido a colocação de tubulações de concreto de pequena seção para permitir o fluxo do corpo hídrico sob a principal via de acesso à praia. Supõe-se que em função do sistema hídrico constatado no local, a drenagem do igarapé funcionava como alívio para as grandes marés que dessa forma não quebravam na praia com tanta intensidade, mantendo assim sua integridade.

Figura 26 – Tubulações utilizadas para manter o fluxo de escoamento do igarapé no trecho sob a principal via de acesso a praia  
 Fonte: F. M. CRUZ, 2008

Tal processo pode ser mais claramente percebido nas marés enchentes, quando em função do barramento, por não terem para onde escoar as águas avançam sobre os terrenos laterais, encobrendo uma grande área de várzea localizada a montante da seção.

Também, com a Desobstrução do igarapé da Maria Coroa, retirando as tubulações que estão sob a principal via de acesso a praia, em uma largura aproximada de 20 (vinte) metros, pois esse local foi indevidamente aterrado para dar acesso aos veículos automotores, ocasionando dano ambiental, pois as manilhas não dão vazão suficiente para que as águas que vêm da baía do Capim sigam seu curso normal. Fato que pode ser revertido com a construção de uma ponte de madeira sobre o igarapé da Maria Coroa somente para pedestres e portadores de deficiência física, com aproximadamente 50 (cinquenta) metros de extensão, restituindo o fluxo hidráulico natural do corpo hídrico.
