**RUÍDO NO MEIO URBANO GERADO PELA COLETA
DE RESÍDUOS SÓLIDOS DOMICILIARES:**

Avaliação nos Jardins Colinas e Aquarius no Município de
São José dos Campos

Dissertação apresentada para obtenção do
Certificado de Título de Mestre em Ciências
Ambientais do Programa de Pós-Graduação em
Ciências Ambientais da Universidade de Taubaté.
Orientador: Prof. Dr. José Geraldo Querido

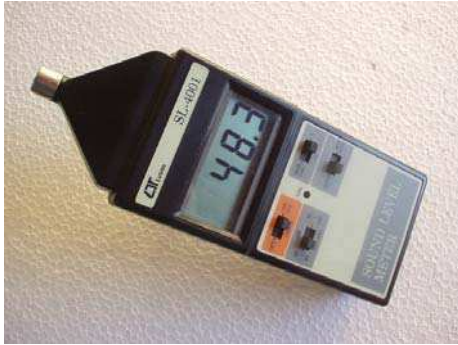
Figura 4. Medidor de nível de pressão sonora – decibelímetro

Foi utilizado um decibelímetro de marca Lutron, modelo SL 4001 com calibrador interno quando dos levantamentos em campo (ver Figuras 4 e 5).

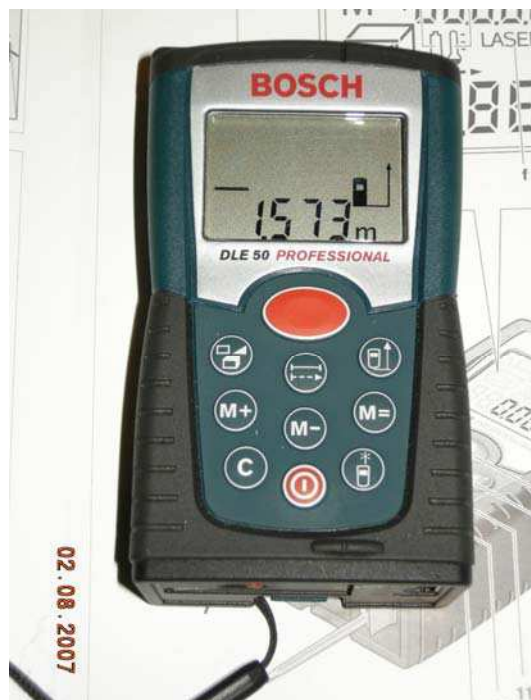
Figura 6. Trena eletrônica

Foi utilizada uma trena eletrônica de marca BOSCH, modelo DLE 50 Profissional, número de fabricação 785662183 para determinar a distância de sete metros entre a fonte geradora de ruído e o microfone do decibelímetro, somente nas avaliações efetuadas no Jardim Aquarius. A trena é mostrada na Figura 6.

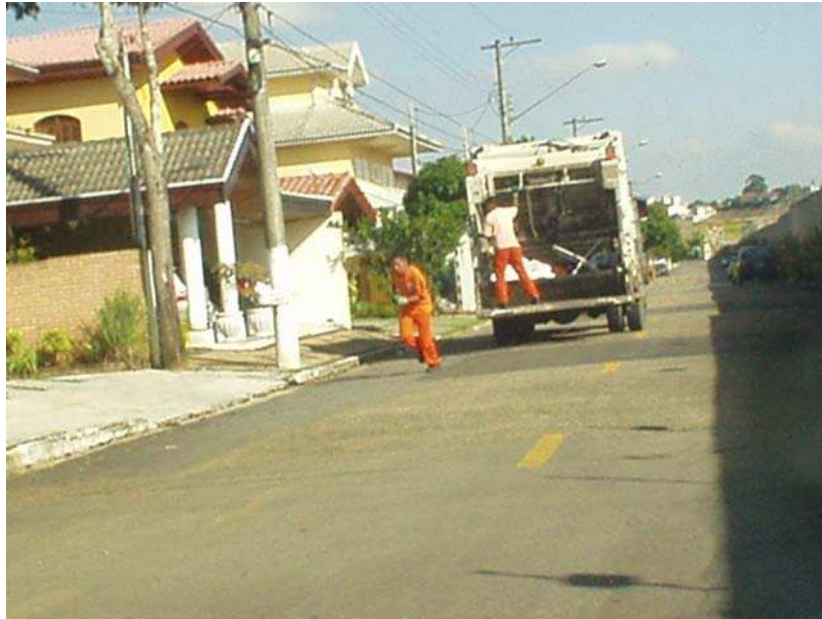
Figura 7. Atividade de coleta 1

Atividade: Coleta de resíduos sólidos recicláveis efetuada por coletores em caminhões compactadores, como mostram as Figuras 7 e 8.

Medição: realizadas em um ponto, no mesmo lado da via a uma distância de sete metros, tomando-se como base a Resolução nº 448/71 do CONTRAN.

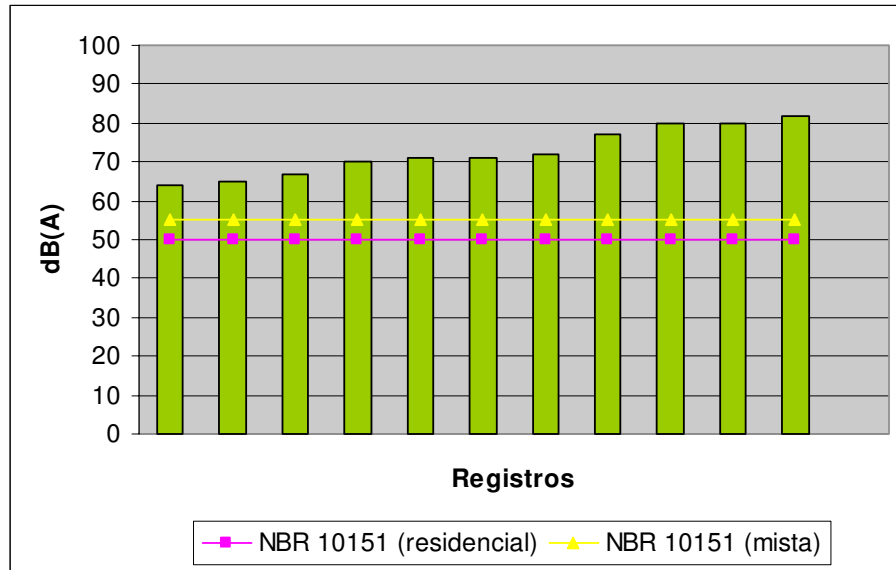
Figura 16. Níveis de ruído obtidos durante atividades de coleta no Jardim Aquarius

Nesse bairro, as atividades de coleta de resíduos sólidos recicláveis apresentam predominância de edifícios e desta forma com o emprego de container plástico para deposição dos mesmos. Devido ao grande volume em cada ponto de coleta é necessário parar o caminhão coletor para se realizar o lançamento. Este lançamento é feito manualmente, pelo tombamento do container na cuba do coletor, apesar de possuir dois sistemas mecânicos em cada veículo, pois o emprego destes é recente e apresenta problemas operacionais.

Os níveis obtidos em dB(A) neste bairro estão apresentados na Figura 16.

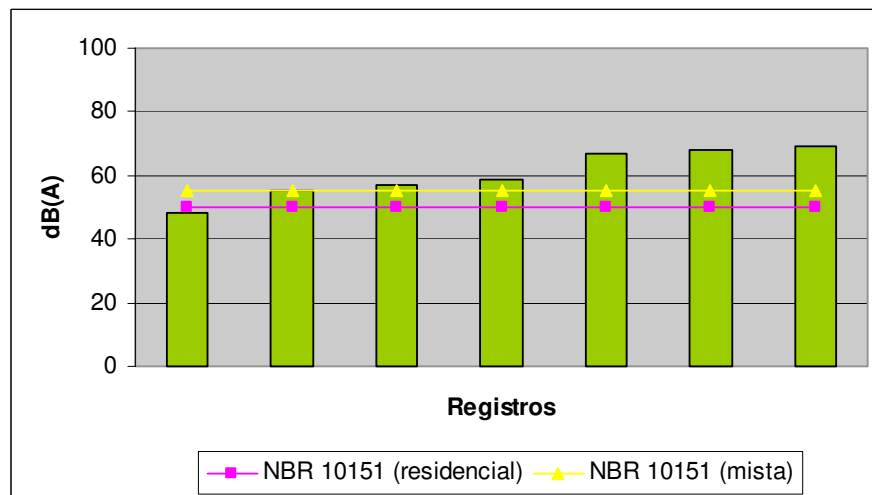
Figura 17. Ruído de fundo obtido no Jardim Aquarius

Os dados referentes aos níveis de ruído de fundo obtidos nos locais onde ocorreram as coletas, estão mostrados na Figura 17.
