Análise De Vibração em Bombas e Ventiladores
Visando Redução De Custos e Manutenção

Trabalho de Graduação apresentado para obtenção do Certificado de Graduação do curso de Engenharia Mecânica do Departamento de Engenharia Mecânica da Universidade de Taubaté.

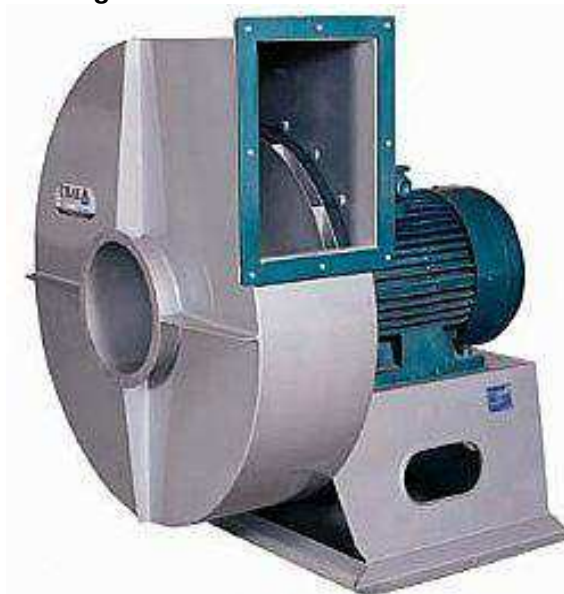
Figura 5 - Ventilador Radial

Segundo Brasil (2013) ventiladores são maquinários que geram fluxos de ar ou de outros gases, com escoamentos relativamente altos e pressões baixas. São classificados como turbo máquinas geratrizes que se designam a gerar deslocamento de fluidos gasosos. Desta forma transformam energia ao gás. Nas máquinas de fluxo radiais as partículas de fluido transitam em rotas num plano transversal ao eixo do equipamento de forma que a componente de velocidade absoluta meridiana do fluido está na direção radial. Na indústria são empregados em siderúrgicas nos altos-fornos, em transporte pneumático, etc. Como exemplo de ventilador radial, temos a Figura 5.

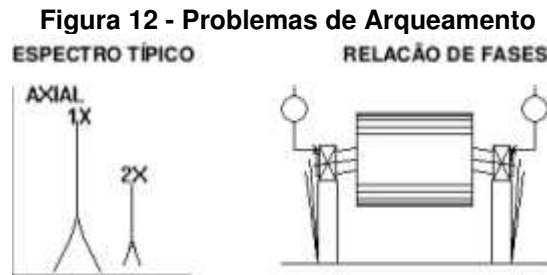
Vemos na Figura 12 o problema de arqueamento do eixo.

Problemas de Arqueamento do eixo causam alta vibração axial com as diferenças de fase axial tendendo para 180° no mesmo componente da máquina. A vibração dominante é normalmente de 1X se a curvatura for próxima ao centro do eixo, mas será de 2X se a curvatura estiver próxima ao acoplamento (Ao fazer as medições seja cuidadoso com a orientação do transdutor, invertendo a direção do transdutor para cada medição axial) (SÁ, 2000, p.19).

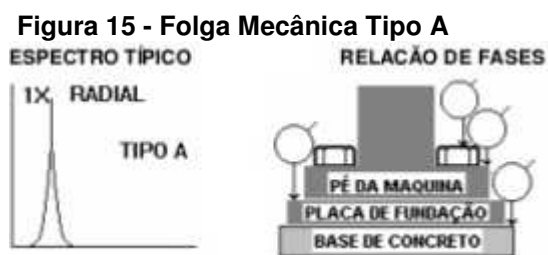
A folga Mecânica é indicada pelos espectros dos tipos A, B e C. O Tipo A é causado por folga/fragilidade Estrutural nos pés, base ou fundação da máquina; também pela deterioração do apoio ao solo, folga de parafusos que sustentam a base; e distorção da armação ou base (ex.: Pé frouxo). A análise de fase revelará aproximadamente 180° de diferença de fases entre medições verticais no pé da máquina, local onde está a base e a própria base (SÁ, 2000, p.20).

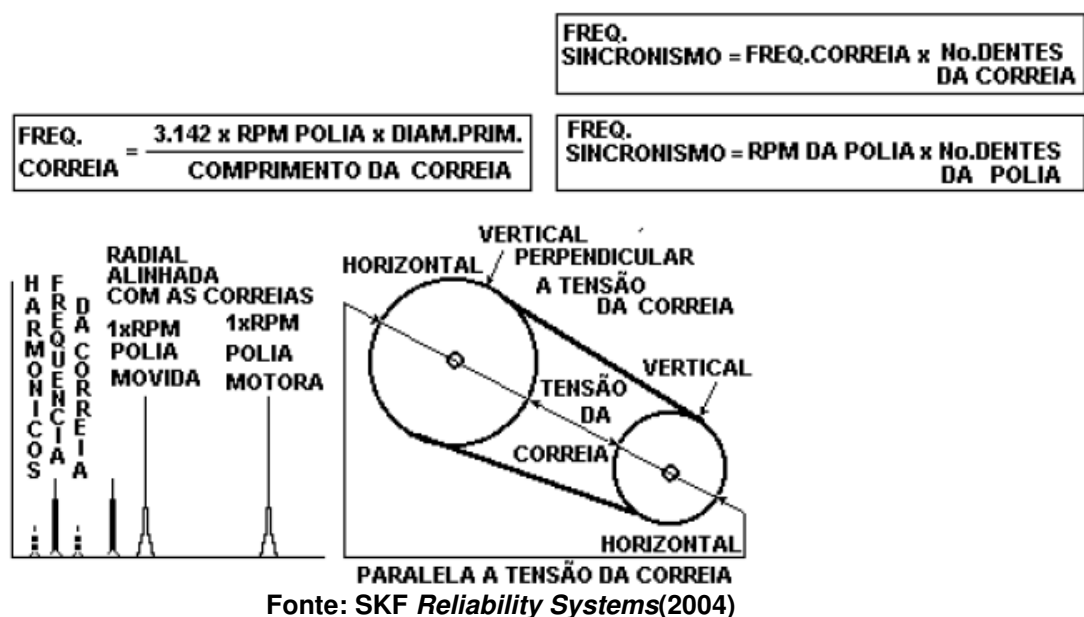
Figura 18 – Correias Desequilibradas
A- CORREIAS DESEQUILBRADAS , FROUXAS OU SOLTAS

Frequências de correias estão abaixo tanto da RPM do motor como da RPM do equipamento acionado. Quando elas estão gastas, frouxas ou desiguais, elas causam normalmente frequências múltiplas, de 3 a 4, da frequência da Correia. Muitas vezes à 2X a frequência da Correia é o pico dominante. Amplitudes são normalmente instáveis, algumas vezes pulsando com a RPM do equipamento acionador ou do acionado. Em equipamentos com correias dentadas, o desgaste ou o desalinhamento da polia é indicada por altas amplitudes na frequência da Correia Dentada (SÁ, 2000, p.21).

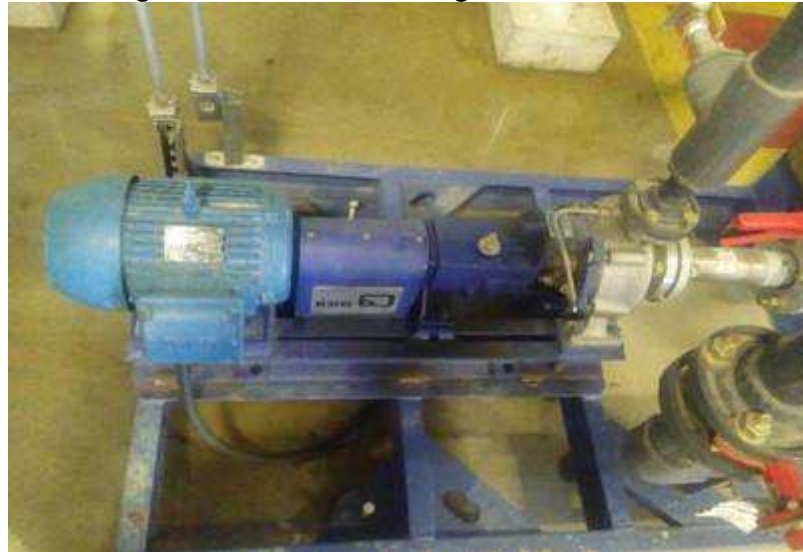
Figura 24 - Bomba Centrífuga Analisada

Na bomba centrífuga selecionada para o estudo, identificamos um severo sintoma de desalinhamento através da coleta dos parâmetros de vibração em análise. No parâmetro de velocidade encontramos um valor muito elevado em comparação com a tabela de severidade da NORMA ISO STANDARD 10861-1. A bomba analisada se encontra na Figura 24.

Através da análise das frequências encontradas no espectro de vibração ficou evidente que o gerador dos distúrbios era um desbalanceamento ou desalinhamento entre os eixos do motor e da bomba. Utilizamos o alinhador a laser para a correção do alinhamento, porém os valores encontrados estavam dentro dos limites aceitáveis conforme a Figura 25, onde foi iniciada uma inspeção minuciosa a fim de identificar onde o sintoma estava sendo gerado. Foi encontrado uma falha na solda entre as estruturas sustentadoras do conjunto, que se movia gerando um desalinhamento no momento do funcionamento. O problema foi eliminado através da soldagem da estrutura. Após efetuar novas medições os valores reduziram drasticamente, ficando em conformidade com a tabela de severidade.

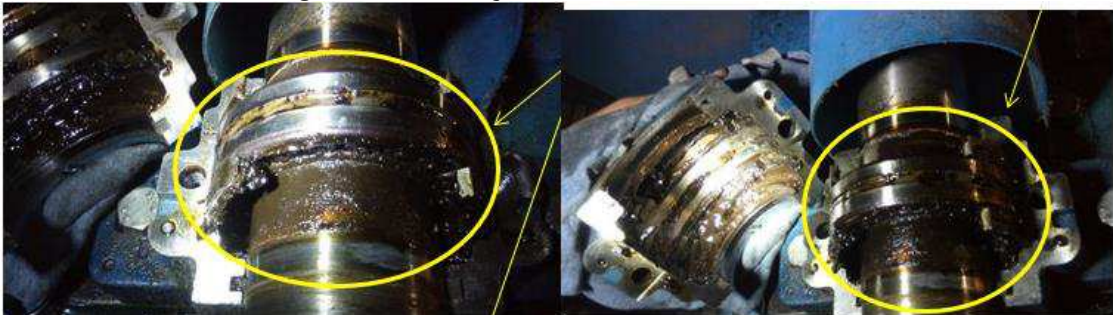
Figura 27 - Oxidação da Graxa no Rolamento

Inicialmente foi constatado que a graxa utilizada XHP222 do fabricante Mobil foi selecionada de maneira inadequada, pois sua temperatura máxima de trabalho não suportava o ambiente onde o ventilador estava instalado. Com esse regime de trabalho a oxidação da graxa no rolamento era evidente conforme a Figura 27.

Com base nos catálogos de diversos fabricantes de lubrificantes, foi selecionada a graxa adequada SHC 100, para suportar a exigência do equipamento para uma lubrificação eficiente, porém alguns danos na pista externa do rolamento, já haviam sido evidenciados. Para evitar que o rolamento fosse substituído, gerando custos não programados, foi empregado o produto condicionador de metais Alfa X, a fim de recuperar a superfície metálica interna do rolamento com a utilização da nanotecnologia empregada na lubrificação.

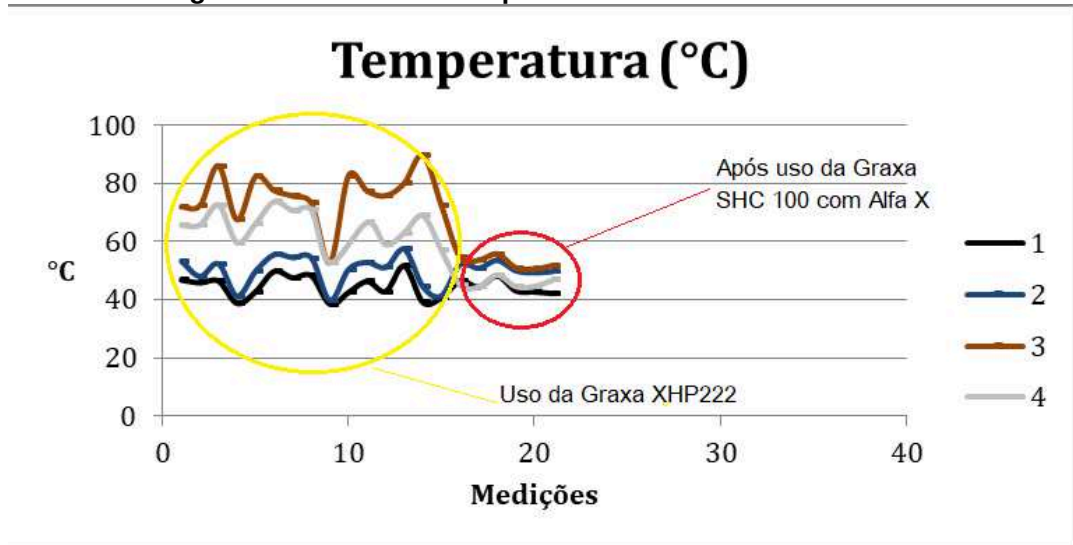
Figura 28 - Gráfico da Temperatura nos Rolamentos

Medições de temperatura dos quatro rolamentos do conjunto deixaram evidentes os benefícios gerados após a substituição da graxa e aplicação do condicionador de metais, conforme a Figura 28.

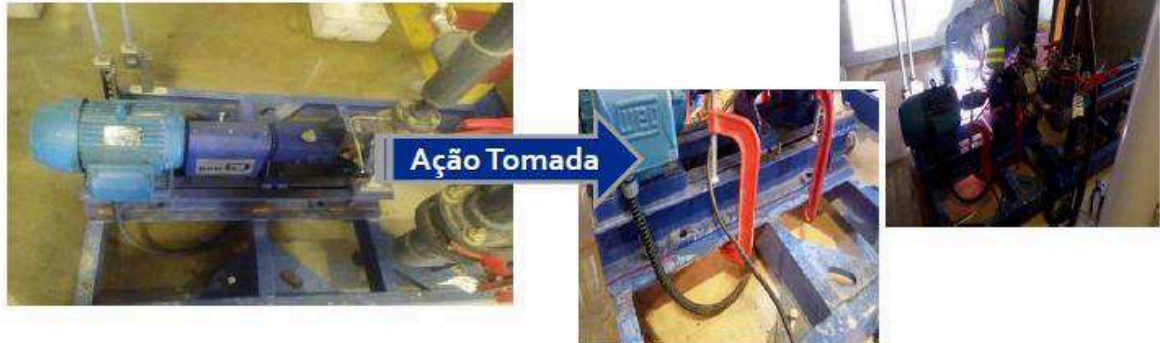
Desvio Identificado: *Desalinhamento.*

Ação Tomada: *Alinhamento e reforço da estrutura do conjunto.*

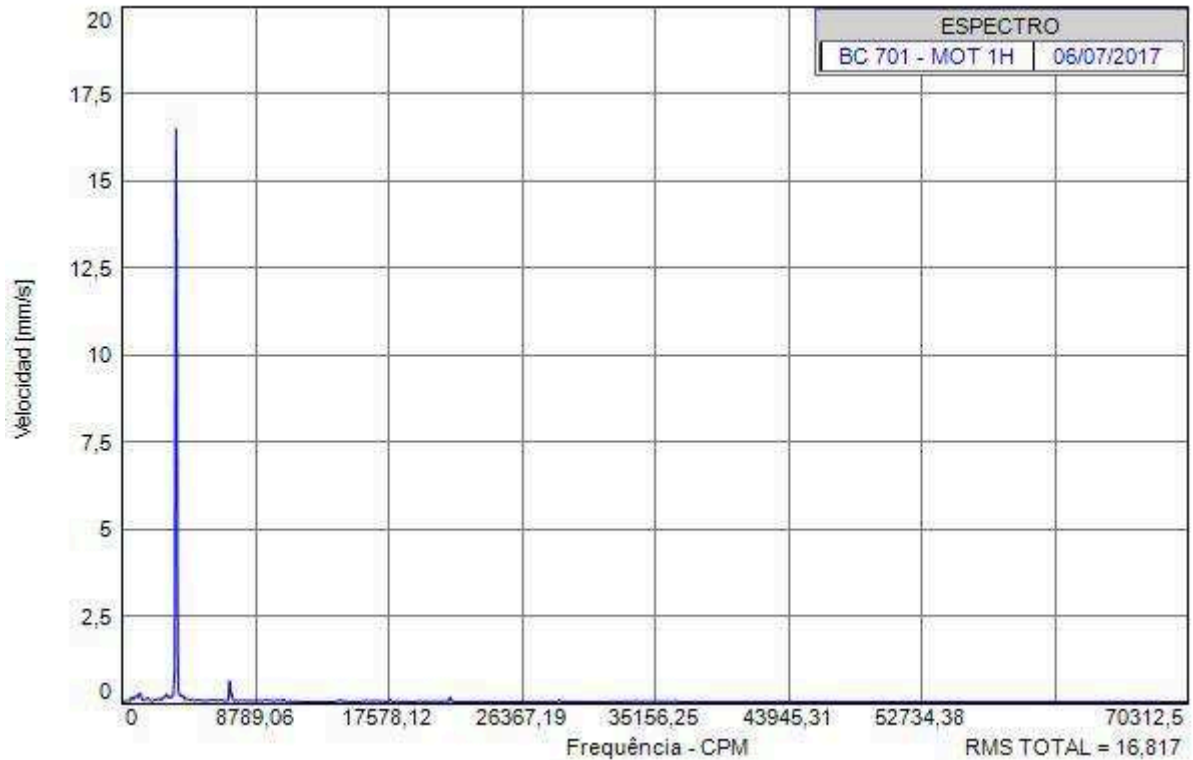
Figura 30 - Espectro da Velocidade Antes na Bomba Centrífuga

Antes da ação tomada tínhamos encontrado no espectro a velocidade de 16,817 mm/s. Configurado na Figura 30.

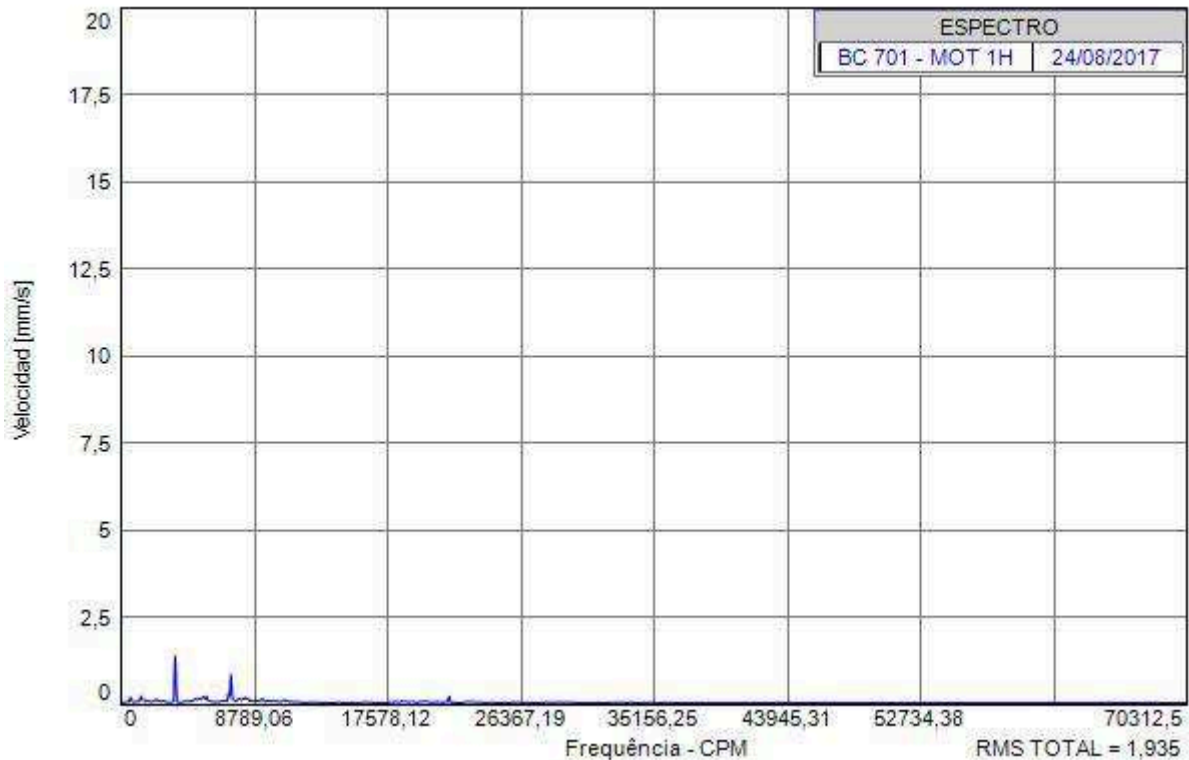
Figura 31 - Espectro da Velocidade Após na Bomba Centrífuga

Depois da ação tomada, encontramos um espectro totalmente diferente, com a velocidade em 1,935 mm/s, comprovando que o procedimento foi realizado com sucesso. Conforme a Figura 31.

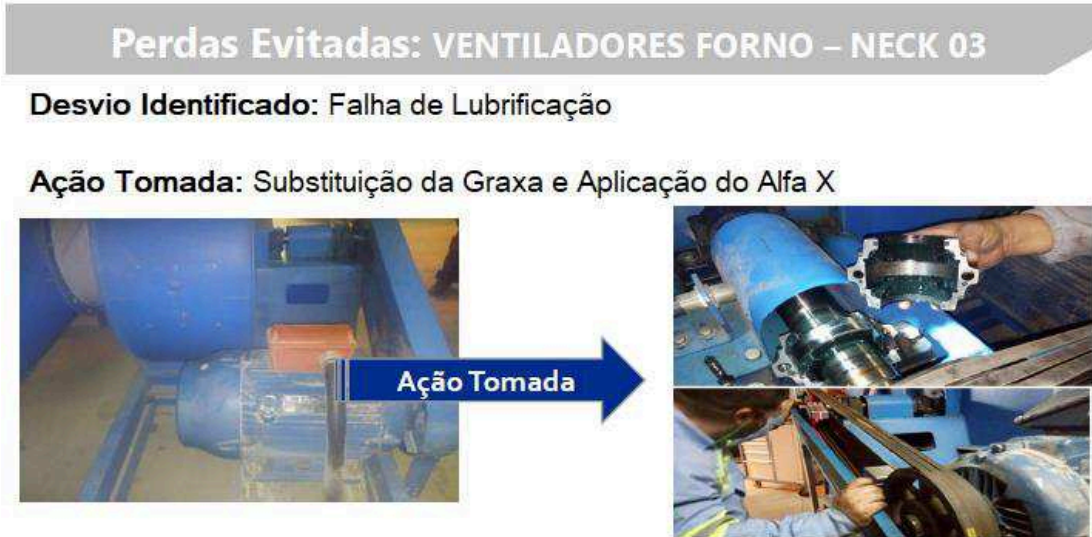
Figura 32 - Resumo da Ação Tomada no Ventilador

para que o equipamento entrasse em um regime aceitável de funcionamento. De acordo com a Figura 32, mostramos a ação tomada para que isso ocorresse.

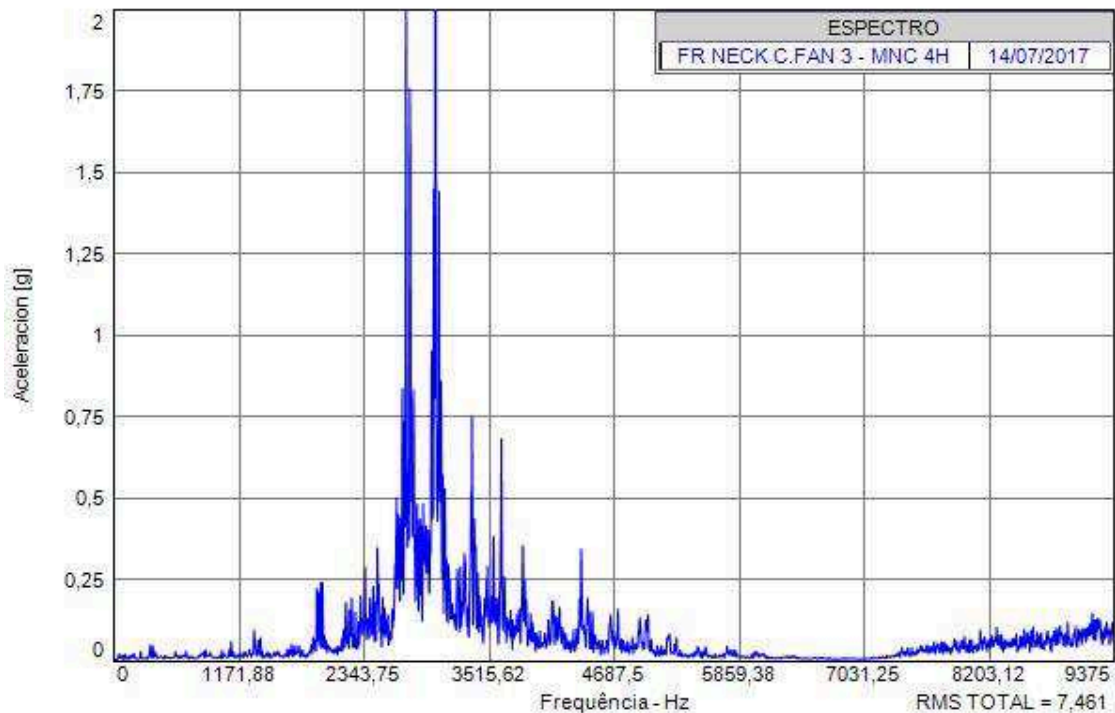
Figura 33 - Espectro da Velocidade Antes no Ventilador Radial

Antes da ação executada vemos no espectro da Figura 33 a aceleração de 7,461g, era encontrada no rolamento lado rotor do ventilador radial.
