**BOIENG 737 MAX: UMA BREVE ANÁLISE SOBRE
OS ACIDENTES OCORRIDOS**

JOÃO PEDRO SILVA MULLER DE OLIVEIRA

Trabalho de Graduação apresentado para obtenção do Certificado de Graduação do curso de Engenharia Aeronáutica do Departamento de Engenharia Mecânica da Universidade de Taubaté.

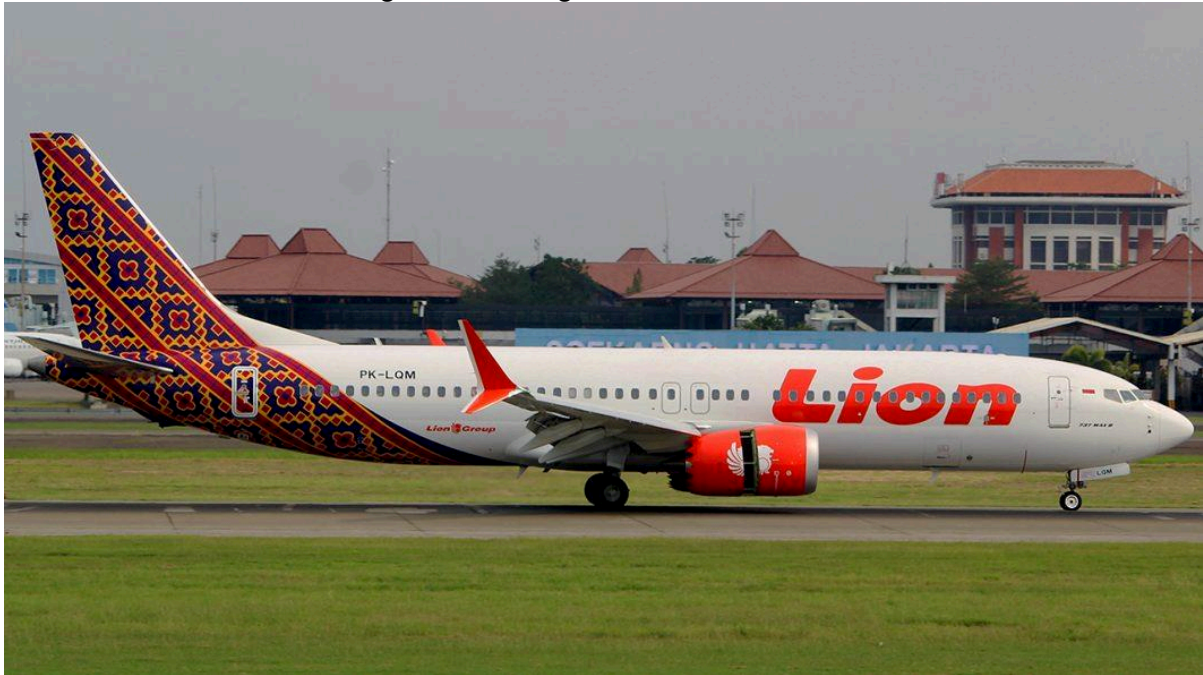
Figura 4 - Boeing 737 Max 8 da Lion Air

A tripulação de voo iniciou o procedimento para situação de *IAS DISAGREE*, mas não foi possível identificar o estabilizador descontrolado. Os múltiplos alertas, ativações repetitivas do MCAS e distrações relacionadas a inúmeras comunicações no sistema de controle de tráfego aéreo (ATC) contribuíram para as dificuldades da tripulação de voo em controlar a aeronave. (KNKT, 2018)

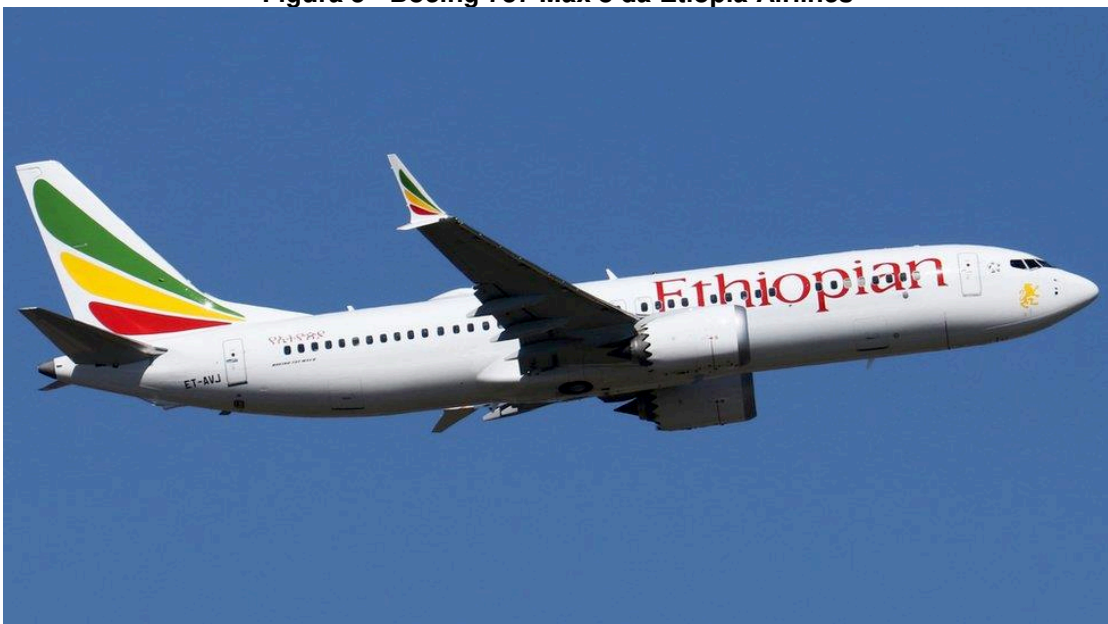
Figura 5 - Boeing 737 Max 8 da Etiópia Airlines

A partir desse momento, os valores de altitude exibidos no lado esquerdo tornaram-se inferiores aos valores reais de altitude de pressão exibidos no lado direito. O lado esquerdo exibiu valores de velocidade no ar que inferiores aos valores reais de velocidade no ar exibidos no lado direito. Os alertas de IAS, *ALT DISAGREE* não foram registrados no gravador de dados do voo (FDR), mas o tempo de aparecimento foi computado, e não houve gravação da conversa do piloto sobre os alertas que aparecem na tela principal de voo (PFD), o que gerou incerteza quanto ao aparecimento de alertas e falta de ação por parte da tripulação que, portanto, não aplicou o *Checklist* dedicado para a situação. A tripulação enfrentou uma mudança de eventos sem precedentes logo após a decolagem, o que aumentou significativamente sua carga de trabalho. (*MINISTRY OF TRANSPORT AND LOGISTICS, 2019*)
